PATOLOGIA EM ESTRUTURAS DE CONCRETO ARMADO: UM ESTUDO DE CASO NO BLOCO DE ENSINO DO IFAL – CAMPUS PALMEIRA DOS ÍNDIOS

Resumo: Neste trabalho, faz-se uma análise das patologias precoces em estruturas de concreto encontradas no bloco de ensino do IFAL - Campus Palmeira dos Índios, buscando identificar suas prováveis causas. Evidencia-se que, apesar dessa estrutura ter aproximadamente, vinte anos de uso, já apresenta severas doenças patológicas que comprometem a estética e futuramente, a segurança do ambiente. Foi feito um diagnóstico da escada e da rampa, onde a incidência dessas manifestações é maior, devido à ausência de cobertura, inexistência de um sistema eficiente de impermeabilização e de escoamento das águas fluviiais. Acarretando assim problemas como infiltração, corrosão da armadura e fissuras em seus elementos estruturais. Verifica-se após a análise, que a corrosão do aço é predominante em todas as peças (pilares, vigas e lajes), uma vez que o revestimento da armadura é menor do que o previsto em norma e no projeto, facilitando assim, o contato com o meio externo. Nessas condições, pode-se concluir que os problemas abordados neste trabalho são consequência de projetos ina

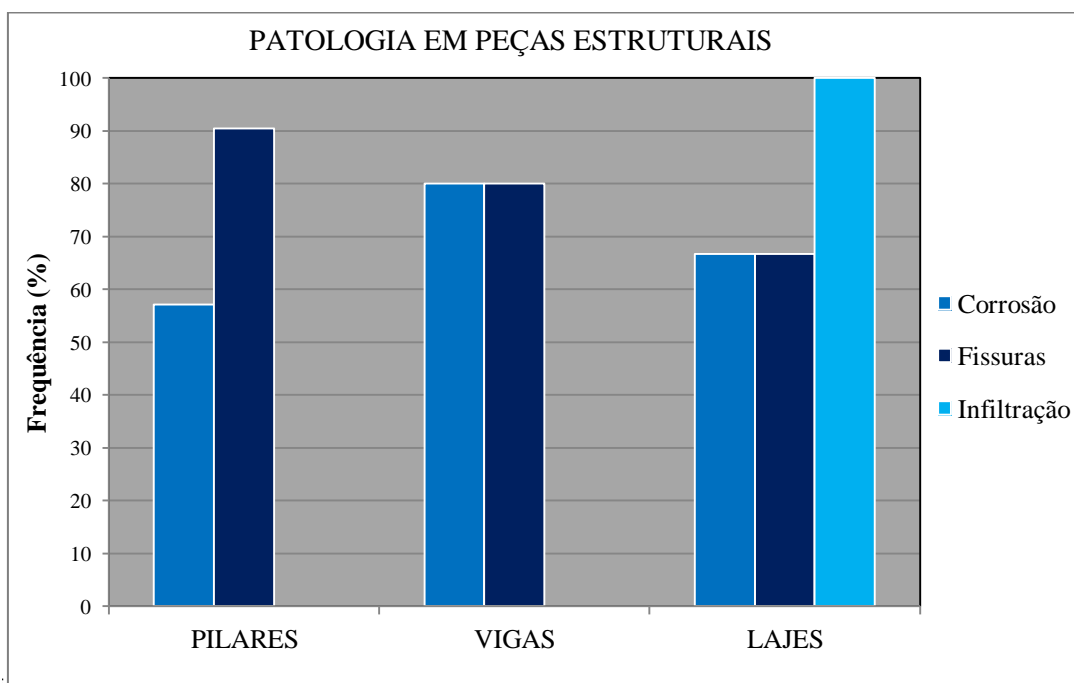
Figura 2 - Incidência de patologias em elementos estruturais – Escada/Rampa.

Percebe-se, através da Figura 2, que há uma grande incidência de infiltrações nas lajes em questão, comprovando-se que houve pouca ou nenhuma utilização de material impermeabilizante. Isso pode ter provocado possíveis problemas patológicos como: corrosão da armadura, eflorescência e esfoliação.

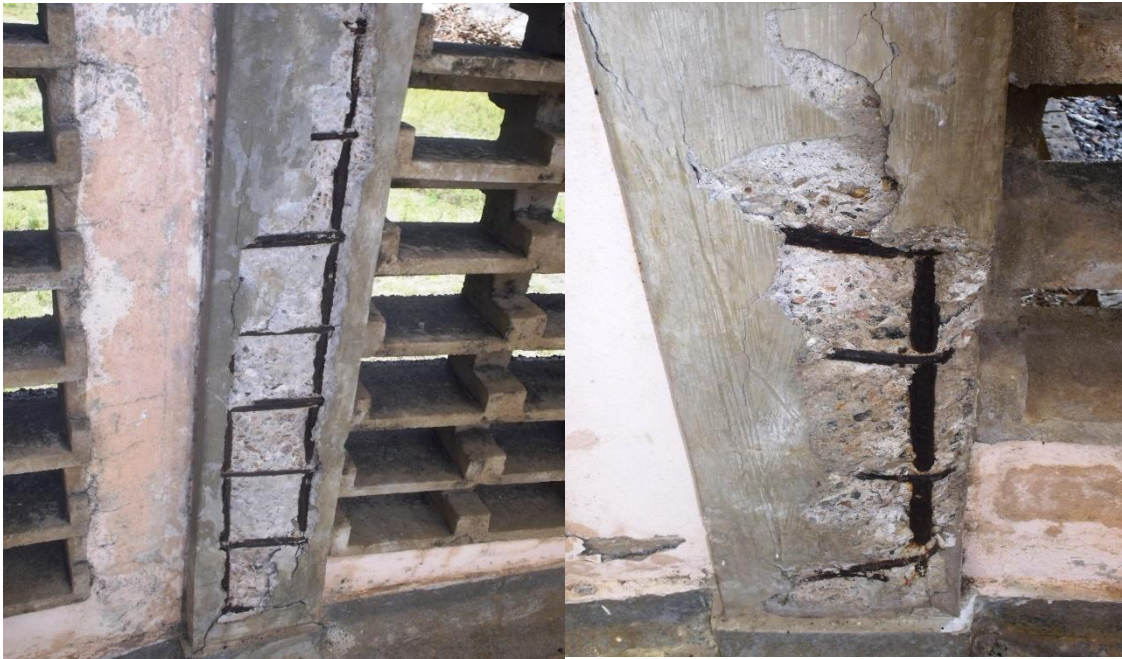
Fazendo uma análise da Figura 2, percebeu-se que os pilares de ambos os ambientes apresentam corrosão da armadura e fissuras, mostradas nas Figuras 3 e 4, respectivamente.

Figura 3 - Corrosão da armadura em pilares.

Observa-se nos pilares após o diagnóstico, esfoliação com lascamento de consideráveis proporções, provocando perdas relevantes da seção; cobrimento menor do que o previsto em norma e no projeto, permitindo a visualização da armadura em diversos pontos; corrosão da armadura com fissuras.

Em geral, a corrosão da armadura apresentou-se com maior índice em todas as peças estruturais, relacionada ao uso de concretos permeáveis e/ou associada à deficiência de cobrimento, permitindo a entrada de agentes agressivos em seu interior. Também deve ser considerada, a grande presença de umidade na estrutura devido a falhas de projeto, possibilitando que a água adentre sobre os elementos vazados, em essencial, quando ocorrem chuvas de vento; bem como, a falta de manutenção em alguns sistemas como a cobertura, que necessita de retelhamento, evitando assim, a penetração de água de chuva sobre as lajes. Todos esses fatores acarretam manifestações patológicas que são prejudiciais a estética e a segurança do local.

Em todo o sistema estrutural é notada a falta de cobrimento adequado de concreto na armadura, o que possibilitou uma maior incidência de corrosão do aço após o contato com o meio externo.

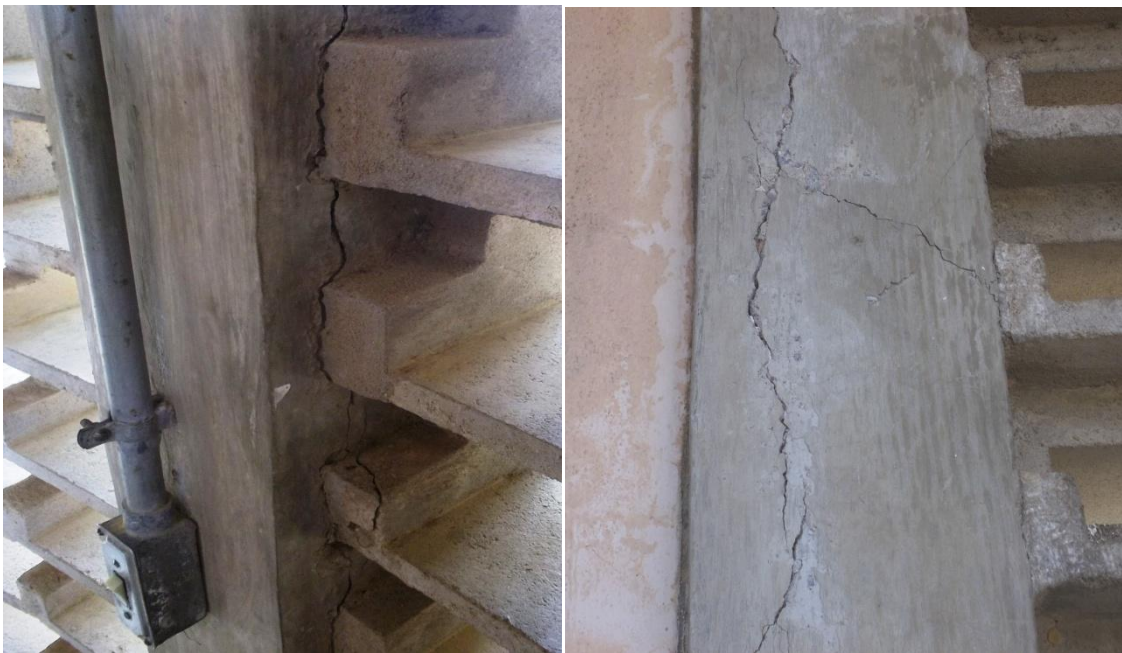
Figura 4 - Fissuras em pilares.

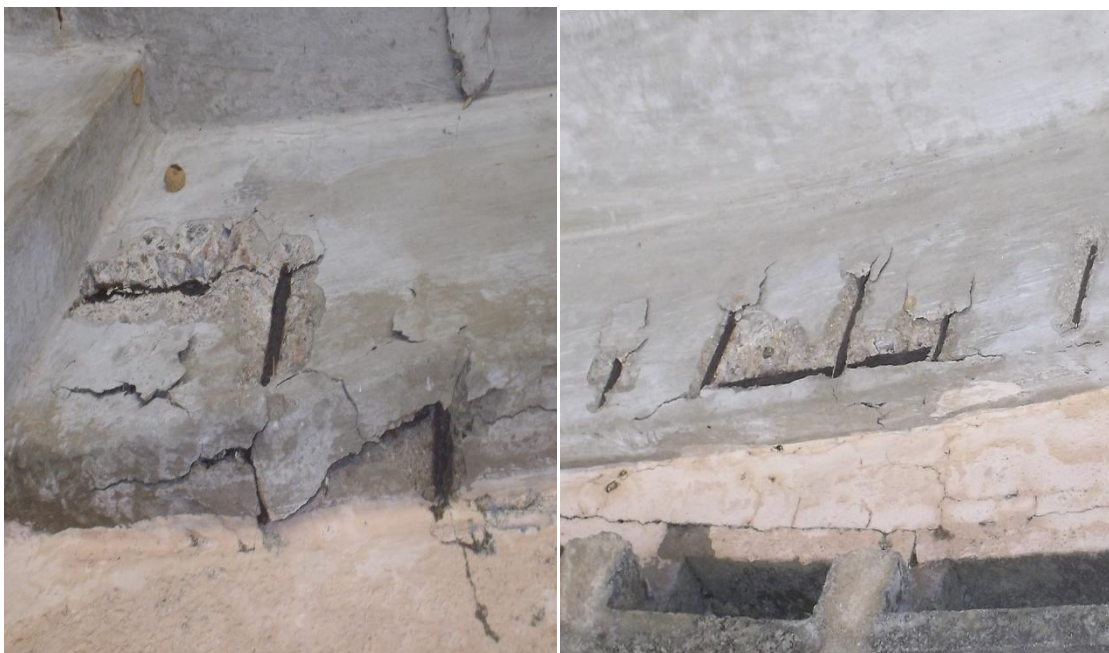
Figura 5 - Corrosão da armadura com fissuras em vigas.

Ao fazer o diagnóstico das vigas encontradas na escada e na rampa, verificaram-se problemas semelhantes aos dos pilares.

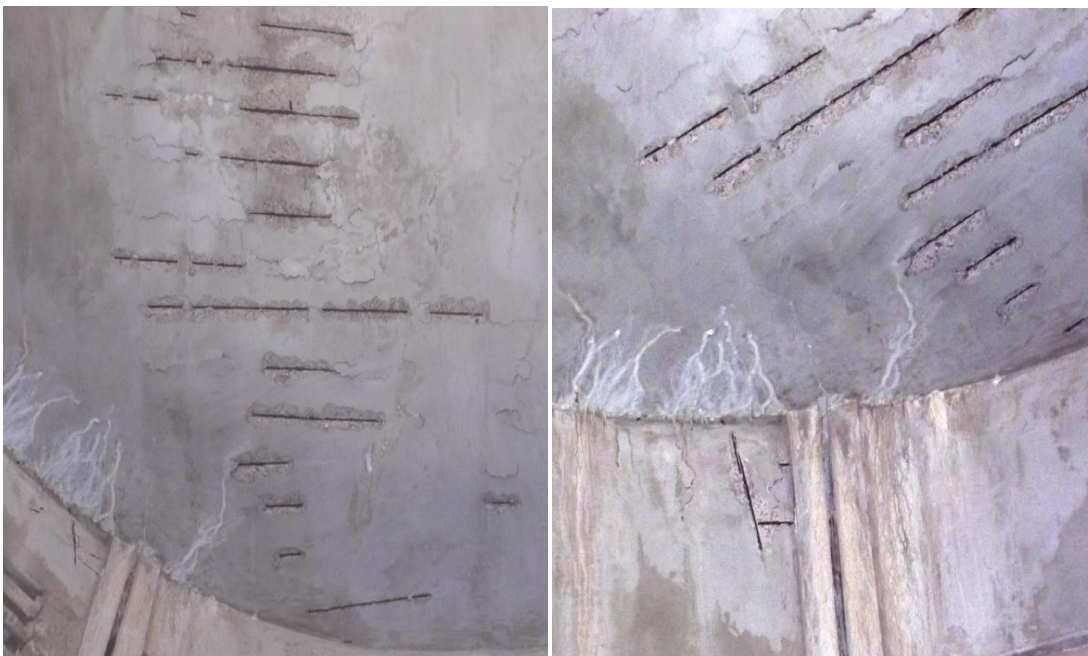
Figura 6 - Corrosão em laje.

Deve-se levar em consideração, que as lajes descobertas da escada e da rampa, permitem a ocorrência do fenômeno lixiviação, cuja característica é a diminuição do pH devido à penetração de sais alcalinos nos poros do concreto, originados pelas águas da chuva, provocando com isso, corrosão da armadura.
