Acessibilidade, conforme a Lei 10.098/00: Uma Avaliação da Real Situação do Instituto Federal de Alagoas – Campus Marechal Deodoro¹

Roberta de Sousa Novais², Thaylane Eloise Gomes dos Santos², Givaldo Oliveira dos Santos³

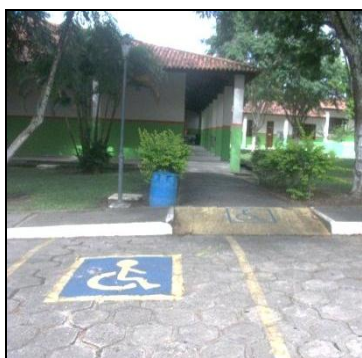
O símbolo de acessibilidade obedece a critérios internacionais que consiste de pictograma branco de fundo azul, pode também de forma opcional ser representado em branco com fundo preto ou preto de fundo branco e como pode ser visto na figura 01 o pictograma necessita de ajustes como também a fixação da placa na horizontal, conforme o modelo da figura 02 e espaço adicional de no mínimo 1,20 m como mostra a figura 03.

Figura 01: estacionamento do IFAL-MD.

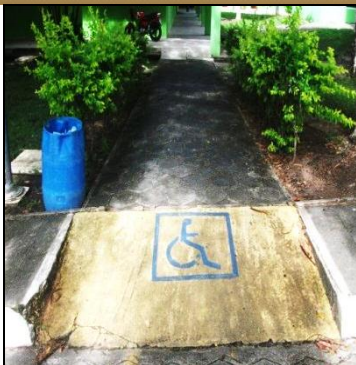
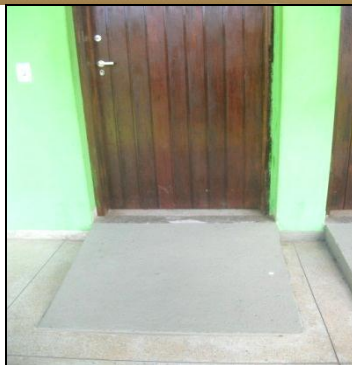
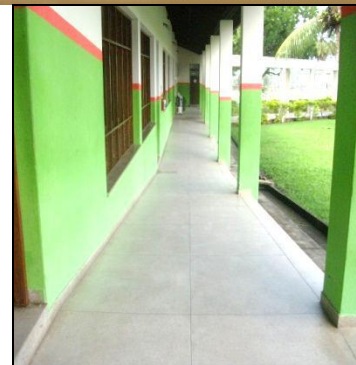
Figura 04: Rampa do estacionamento.

Figura 05: Acesso a algumas salas.

Figura 06: Acesso à cantina.

Como observado nas figuras 4, 5 e 6 é notório a falta de um padrão nas referidas rampas, pois apresentam pisos de diferentes texturas, não dispõe de corrimão, não apresentam sinalização, varias delas não atende a todos os ambientes e ainda não dispõe de inclinação adequada.

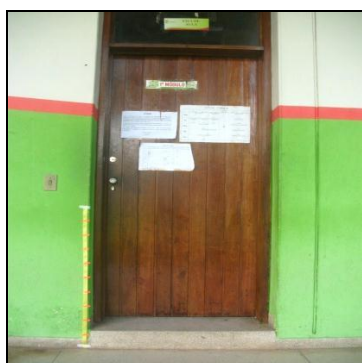
Os degraus também são alguns dos obstáculos para aqueles que exibem dificuldades na locomoção, pois os mesmos medem mais de 10 cm de altura e estão presentes em diferentes espaços de circulação no Campus, como: entrada de salas de aula, setores administrativos, refeitório, vestiários, quadras de esportes e entrada principal. Alguns deles são demonstrados nas figuras 07, 08, 09, 10, 11, e 12, abaixo:

Figura 07: Entrada de sala de aula.

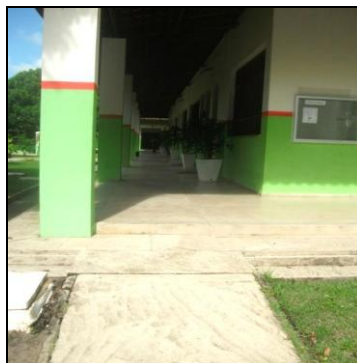
Figura 08: Um a dos Acessos a Dir. Geral.

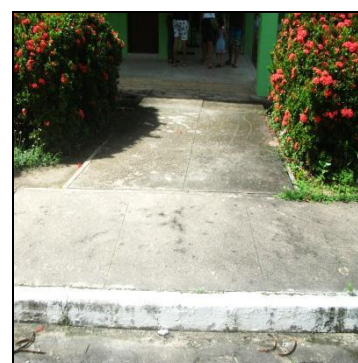
Figura 09: Entrada principal.

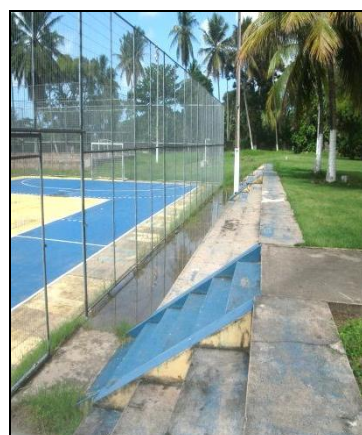
Figura 10: Acesso às quadras de esporte.

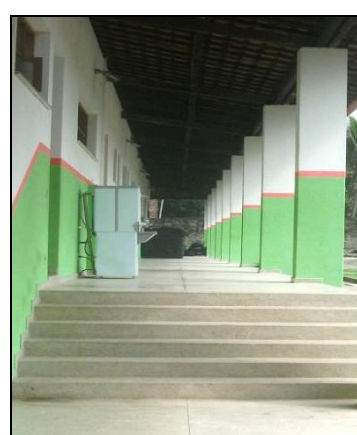
Figura 11: Acesso ao vestiário.

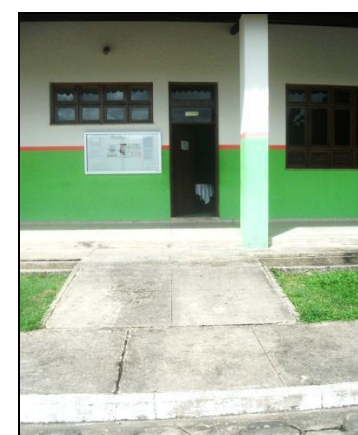
Figura 12: Acesso ao Refeitório.

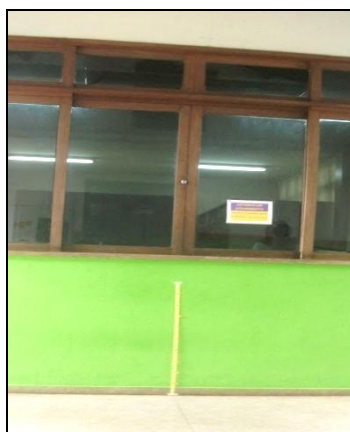
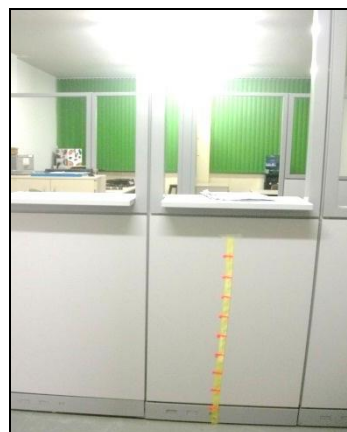
Porém o Campus está longe de atender as normas das referidas exigências, conforme os registros das figuras 15 e 16 ambas apresentam mais de 1m de altura:

Figura 14: Departamento Acadêmico.

Figura 15: Departamento Estudantil.

A recepção é um dos principais contatos com qualquer estabelecimento e esses devem estar adequados para consentir as informações ao público, a altura dos balcões de atendimento deve obedecer à altura máxima de 0,90m de altura e profundidade livre inferior de 0,30m, nesse formato atende aos cadeirantes, como demonstra as figuras 13 e 14:

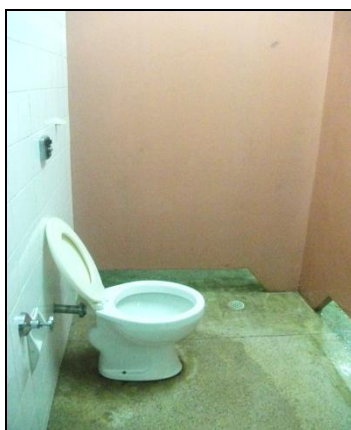
Os espaços coletivos de maior circulação também deixam a desejar na arquitetura e disposição do mobiliário, pois os mesmos não obedecem a ABNT, como é o caso dos banheiros, vestiários, cantina e biblioteca, registrados nas figuras 16, 17, 18, 19, 20 e 21.

Figura 16: Sanitário acessível.

O que mais chama atenção nas imagens acima é a total falta de item disponível no sanitário reservado para os deficientes, onde não dispõe de nenhum item que permita o uso com o mínimo de segurança e autonomia, conforme a ABNT, representada nas figuras 22 e 23:

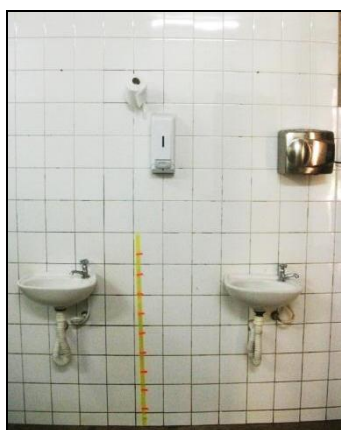
Figura 17: Pias e acessórios.

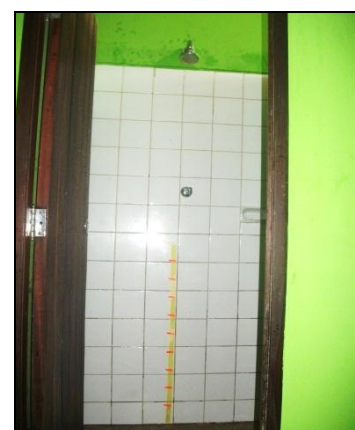
Figura 18: Vestiário (área de banho).

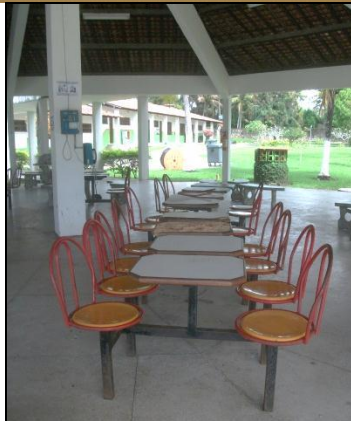
Figura 19: Mobiliário da cantina.

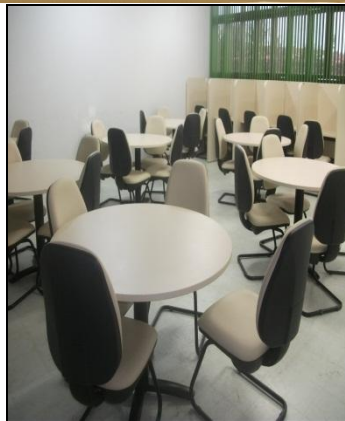
Figura 20: Mobiliário da biblioteca.

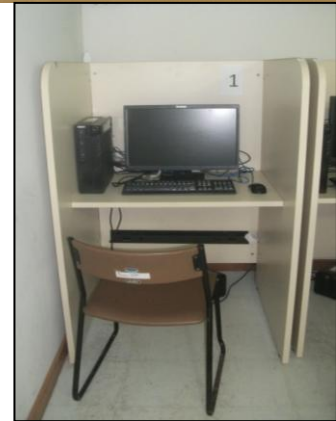
Figura 21: Mobiliário para informática.
