Análise de falha em haste de válvula de controle de vazão

Resumo: O presente trabalho tem como objetivo estudar os aspectos topográficos da fratura para analisar a falha catastrófica ocorrida numa haste de bomba alternativa utilizada em sistema de bombeamento de Ureia numa empresa do polo petroquímico de Camaçari-Ba. As análises das causas da falha foram realizadas através da interpretação e caracterização da superfície fraturada, buscando identificar pontos característicos que precedem a falha como: estrição, alongamento, marcas de praia, marcas radiais, defeitos pontuais, corrosão, processo de fabricação. O material da haste foi identificado por análise química. As propriedades mecânicas foram verificadas por ensaio de tração. A corrosão por pontos na haste foi avaliada através do ensaio por líquido penetrante. Para avaliação da superfície de fratura, utilizou-se microscopia ótica e macroscopia. A haste é um aço baixa liga classificado como AISI 4140 temperado e revenido, com limite de escoamento médio de 700 MPa, de acordo com o especificado para a operação. A trinca teve início no sulcado da haste (concentrador de tensões). De acordo com as macrografias da região fraturada e a

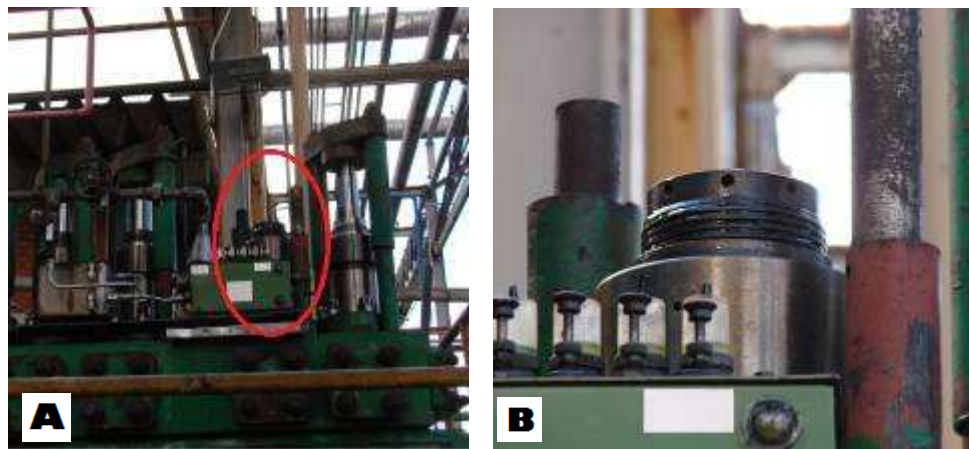
A bomba alternativa, ilustrada na Figura 1, é utilizada no bombeamento da amônia [NH₃]. Durante a operação ocorreu desprendimento do pistão do 2º cilindro e vazamento de amônia para o ambiente. As hastes que fixam o pistão fraturaram, conforme pode ser visto na Figura 2. O funcionamento da bomba envolve um movimento alternativo do pistão no cilindro, onde em cada golpe do pistão, um volume de líquido é bombeado, caracterizando assim um esforço tipo cíclico tração-tração nas hastes e compressão no êmbolo do pistão.

Figura 2 –A)Bomba alternativa mostrando as hastes fraturadas. B) Hastes apresentando corrosão.

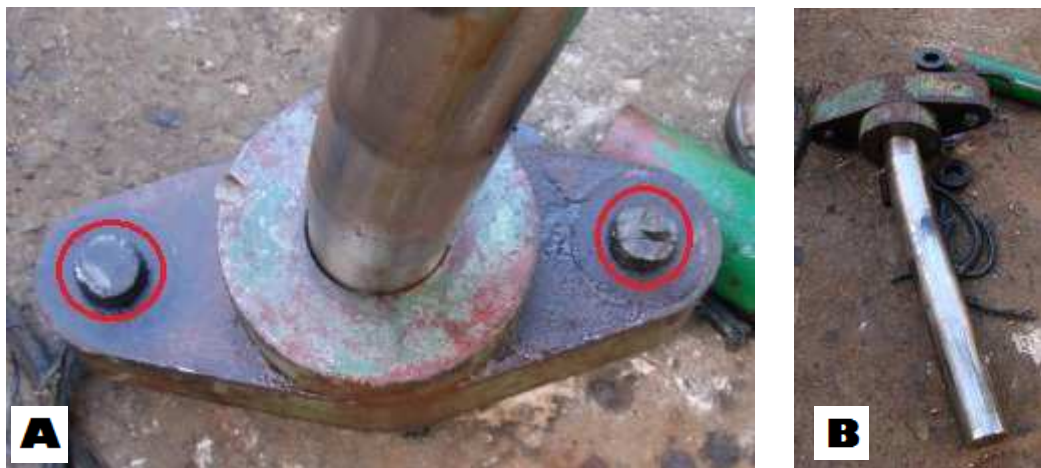
A partir da deformação do êmbolo, onde seu eixo ficou curvo, conforme visto na Figura 3, pode-se comprovar que o esforço atuante no êmbolo é de compressão. No entanto, a curvatura do êmbolo indica uma possível mudança no esforço predominante numa das hastes. A haste da esquerda sofreu um esforço cíclico de tração conforme seria esperado no projeto. Contudo, a haste da direita sofreu um esforço tipo flexão unidirecional, onde a região mais próxima ao êmbolo ficou submetida à tração e a oposta a um esforço de compressão, conforme pode ser vista nas Figuras 3, 4, 5 e 6.

Figura 3 - Êmbolo mostrando o aspecto da falha (A) e a curvatura tomada durante a falha das hastes (B).

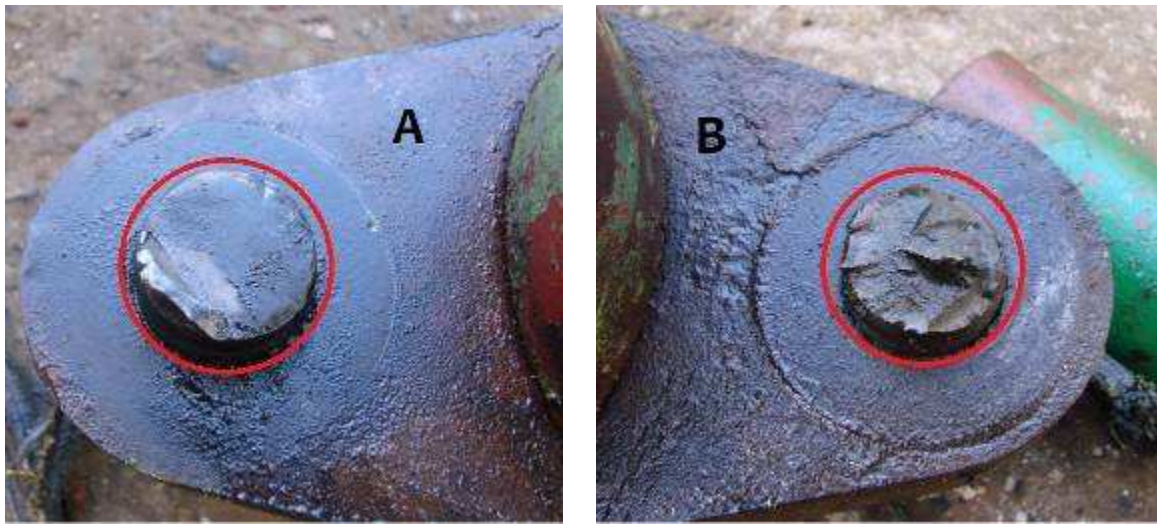
Figura 4 – Ampliação da área fraturada das hastes mostrando o aspecto característico da falha por fadiga: A) esforço por tração – baixa tensão nominal; B) esforço de flexão unidirecional - alta tensão nominal.

Analizando a fratura da haste esquerda da Figura 4, a que sofreu tração, observa-se que se trata de uma fratura causada por falha por fadiga. A análise visual mostra que: a superfície é lisa e apresenta oxidação e a região de fratura final é brilhante e bem menor que a área fraturada total. A Figura 5 evidencia as superfícies superior e inferior da fratura desta haste. A morfologia da fratura é típica de uma fratura por fadiga causada por esforços de tração-tração, com tensão nominal baixa. Não foi observada na região da fratura marcas de praia (conchas) nítidas nesta haste. As letras B e C indicam o início de trinca e a região de fratura final, respectivamente.

Analizando a fratura da haste direita da Figura 4, a que sofreu flexão unidirecional, observa-se uma clássica fratura causada por falha por fadiga. A análise visual mostra que: a superfície apresenta marcas de praia até o início da ruptura final; a área da fratura final representa quase a metade da área da fratura total, significando que uma alta tensão nominal de fratura. A Figura 6 evidencia as superfícies superior e inferior da fratura desta haste. A morfologia da fratura é típica de uma fratura por fadiga causada por esforços de flexão unidirecional, pois existe uma clara região de tração com marcas de cisalhamento (marcas de catracas) que junto com as marcas de praia indicam a região de origem e seu desenvolvimento, respectivamente. O formato em “M” das marcas de praia indicam grande concentração e surgimento de trincas nas regiões sob esforços de tração.

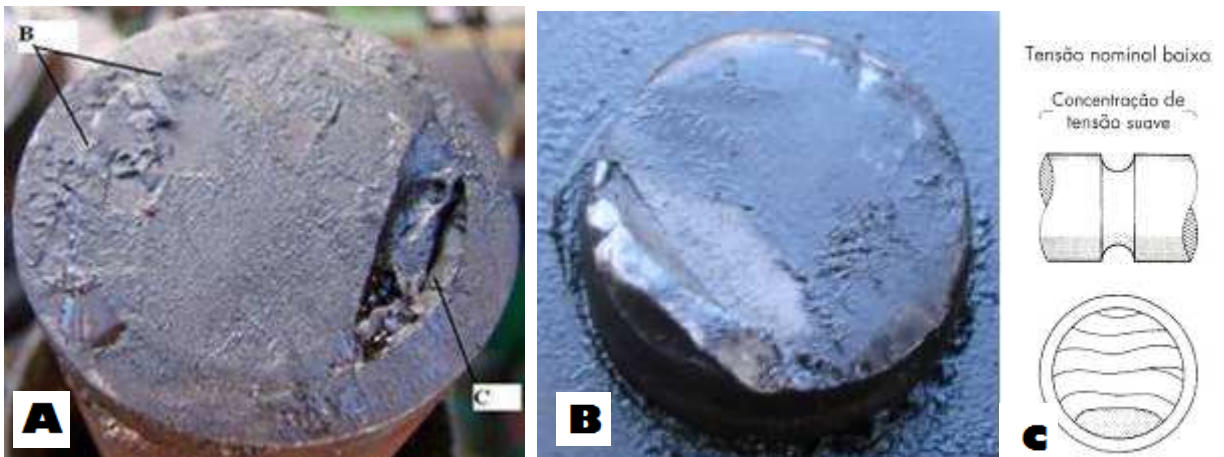
Figura 5 – a) Fratura vista do eixo: Aspecto característico da falha por fadiga pelo esforço de tração, apresentando pequena área de fratura final. B) Região de início da falha. C) Região de ruptura final. b) Fratura Vista da base. c) Representação de aspecto de fratura ocasionada por baixa tensão nominal. Fonte: (Cetlin, 1988)

A ausência de marcas de praia pode indicar que não houve alteração no ciclo de tensões durante a vida da haste até a fratura final, como mostra a Figura 5. Combinando a análise das Figuras 3, 4, 5 e 6 se percebem que pelo sentido da curvatura do êmbolo a fratura da haste esquerda ocorreu primeiro, sob esforço de tração, e em seguida a haste à direita, sob esforço de flexão unidirecional.

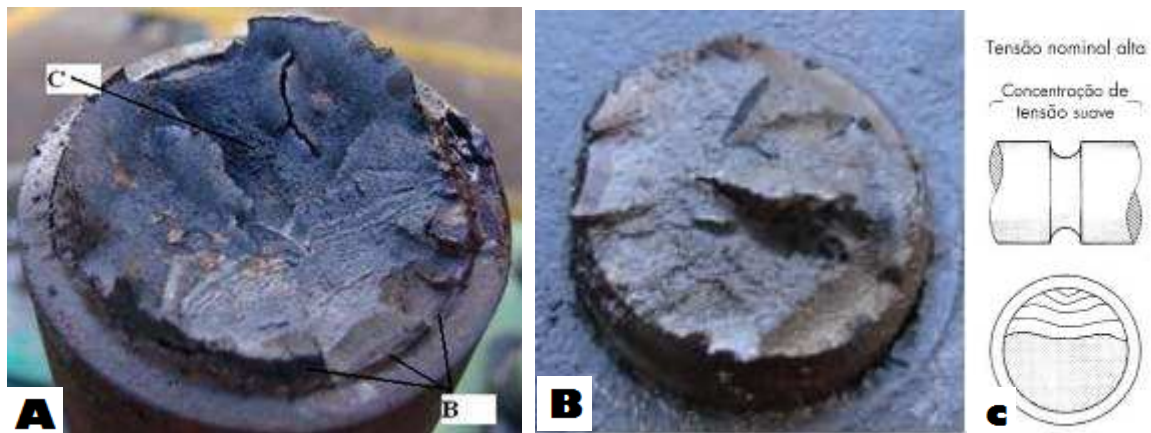
Figura 6- a) Aspecto característico da falha por fadiga, apresentando varias frentes de trinca, apresentando grande área de fratura final. B) Região de início da falha. C) Região de ruptura final. b) Fratura Vista da base. c) Representação de aspecto de fratura ocasionada por alta tensão nominal. Fonte: (Cetlin, 1988)

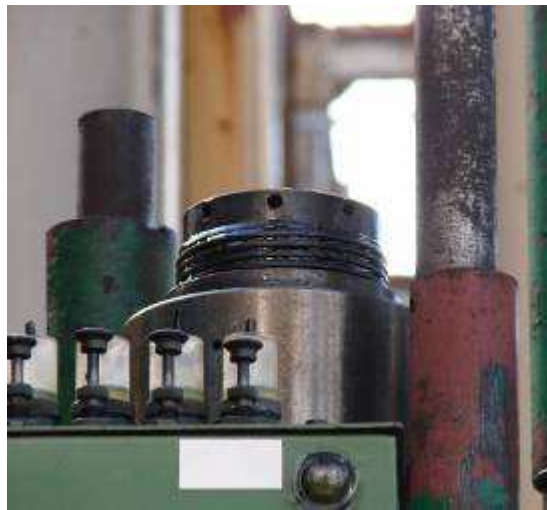
Um aspecto que chama muita atenção na análise das hastes é a presença de corrosão por pitting, Figura 7, já que na maioria das vezes a corrosão está presente no conjunto de fatores que levam um componente a falhar. A corrosão acelera o processo de aparecimento de trincas. É a corrosão formada por pequenos buracos no metal, típico de uma corrosão por ponto ou pitting, uma das formas mais destrutivas, causando perfurações no material (Cetlin, 1988; Shreir, 1993).

Figura 7- Corrosão na haste

Já pela análise visual, foi observado pontos de corrosão na região que ocorreu a fratura. Sendo fadiga é a tendência de um metal fraturar quando sujeito a solicitações mecânicas alternadas ou cíclicas, quando um componente é sujeito a esforços cíclicos, movimento alternativo da bomba, num meio, presença de amônia, que o pode atacar química ou eletroquimicamente, verificam-se condições para que ocorra corrosão sob fadiga.

Devido aos fatos observados, pode-se concluir que o início da trinca está relacionado a porosidade causada pelo meio e intensificada pelo estado de tensão cíclico, ou seja, pela tração.

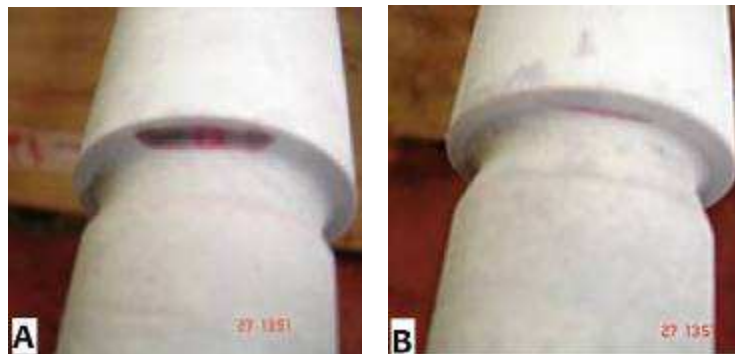
O revelador, do tipo aquoso, foi aplicado por aspersão. Depois da aplicação, as peças foram secas com secador de cabelo. Após a aplicação do revelador, duas das doze hastes da bomba analisadas apresentaram trincas no mesmo ponto, o ponto de mudança de diâmetro da haste (concentrador de tensões), como mostrado na Figura 9.

Figura 9: Trincas que surgiram nas hastes após a aplicação do revelador.

A partir dos dados coletados com a realização dos ensaios de ultrassom e de LP, observou-se que não foram encontradas trincas no interior das peças, mas algumas apresentaram trinca no sulcado da haste de fixação superior, que é um concentrador de tensões.

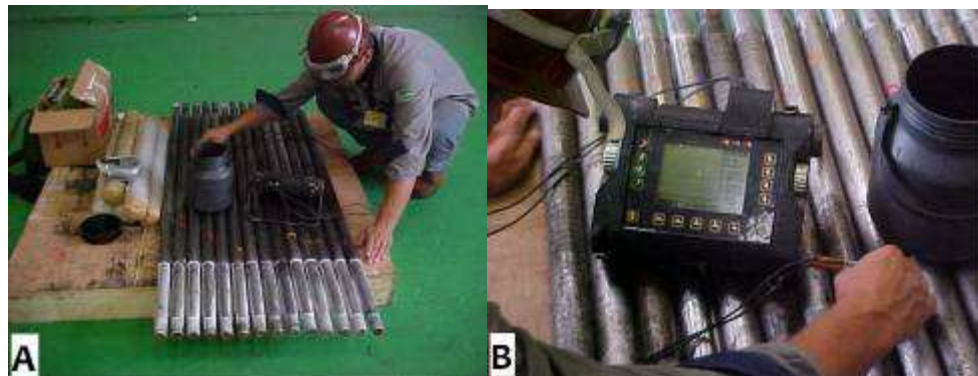
Quando há uma descontinuidade próxima da superfície, um eco é retornado antes que a emissão termine, neste ensaio o sinal da descontinuidade não foi percebido. A partir dos dados coletados durante o ensaio, não foram encontradas descontinuidades internas em nenhuma das hastes analisadas.

Figura 10 - a) Transdutor espacial acoplado nas hastes; b) Monitor onde os pulsos refletidos são capturados e convertidos em sinais eletrônicos.
