PATOLOGIAS CAUSADAS POR MÁ EXECUÇÃO DE SISTEMAS CONSTRUTIVOS

Resumo: O presente artigo apresenta e discute sobre as patologias da construção civil, em prédio público e residência, realizado através da pesquisa bibliográfica, coleta de dados, análise e propostas de soluções para recuperação das áreas afetadas por essas imperfeições. Foram encontrados cinco casos patológicos visíveis, entre os quais podemos destacar: deslocamentos, eflorescência e rachaduras. Com base no estudo realizado foi possível concluir que as degradações estruturais encontradas nessas situações, foram causadas pela união de fatores como: falta de impermeabilização, ausência de manutenção e exposição constante a umidade, sendo o principal deles, os erros oriundos das más execuções dos processos construtivos. Por intermédio da pesquisa desempenhada, é possível visualizar como ocorre o comportamento das edificações diante de ações agressivas e falhas nos procedimentos de construção das mesmas.

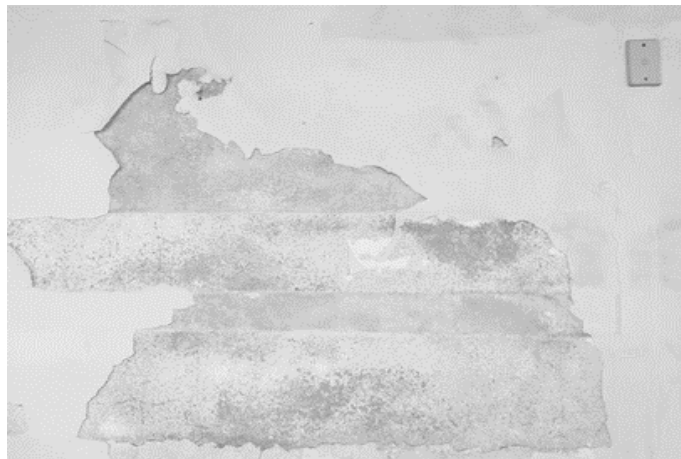
Neste primeiro caso (Figura 1), está retratada uma parede com um aparente descascamento da camada superficial de tinta na sala de 105 do Bloco IV do IFTO. O Bloco IV de salas de aula, possui falhas no sistema de cobertura que resultam em infiltração em períodos chuvosos. Somado a isso, outra estrutura posicionada em paralelo com a outra face dessa sala de aula, tem a água do telhado direcionada à sua parede, promovendo um escoamento mais intenso nessa face.

As características climáticas da região têm grandes variações, possibilitando altas temperaturas seguidas de chuvas. Analisando o impacto desse diferencial de umidade e temperatura nas camadas de revestimento, é esperada a manifestação de microfissuras, as quais promovem

aumento no índice de infiltração e percolação da água. A água que infiltra pode gerar uma circulação dos minerais mais solúveis da parede.

Considerando o alto índice de umidade gerado pelos fatores apresentados e da sua dinâmica interna, em paralelo com as características visuais (que incluem manchas esbranquiçadas e deslocamento da camada de tinta), é esperado que a patologia seja a Eflorescência.

Figura 1: Eflorescência.

Esse caso é de difícil solução, porém pode ser feita uma limpeza da área e uma repintura no local danificado, além de ser aconselhável uma reavaliação do sistema de impermeabilização atual.

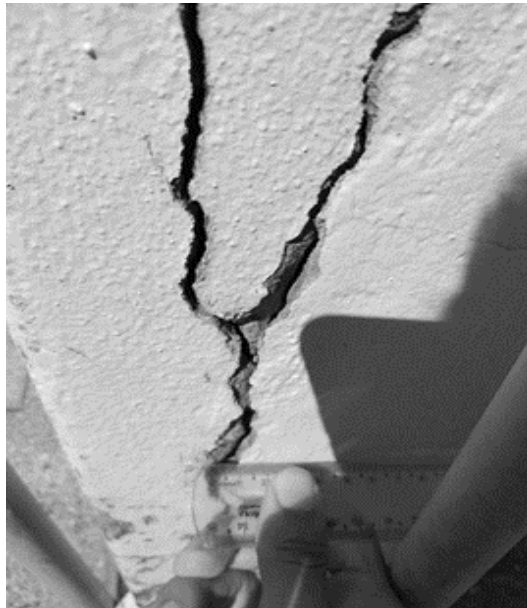
O segundo caso de manifestação patológica observado no Bloco IV do IFTO (Figura 2), apresenta um pilar com rachaduras.

Essa estrutura fica exposta às ações das intempéries e infiltração de água constantemente, por estar na parte externa da edificação. O problema apresentado mostra uma deficiência do sistema de impermeabilização, visto que a mesma, por está exposta e em contato direto com as intempéries, deveria resistir ao mínimo cada uma dessas ações.

Porém, em virtude das infiltrações nos períodos chuvosos, além da falha no sistema de impermeabilização, ocorreu expansão da armadura do pilar. Uma reação causada pela presença de água na armadura que corrói a mesma, provocando sua expansão e consequentemente a rachadura observada.

Figura 2: Rachaduras no pilar.

Para solucionar esse problema é necessário que seja feita uma recuperação da armadura e reconstrução desse revestimento, além de ser colocado um melhor sistema de impermeabilização.

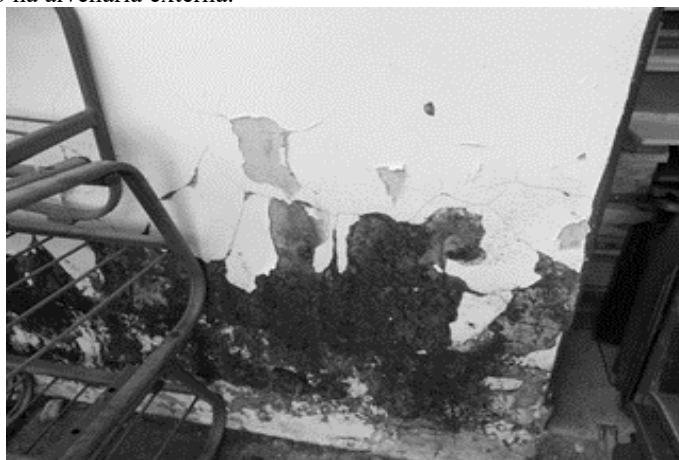
Neste caso, a patologia apresentada (Figura 3) foi encontrada na alvenaria externa do edifício do IFTO, Bloco IV. A mesma expõe problemas como descasamento de tinta, bolores e manchas.

Como dito, esta área está exposta ao meio externo e, por isso, em contato direto com os efeitos das intempéries como: vento, água da chuva, raios solares, todos decorrentes das variações climáticas da região, sendo intensificado pelos respingos de água da chuva, visto que o beiral é curto. Porém, o problema pode ser aliado à falta de um bom sistema de impermeabilização na alvenaria externa, visto que aparenta patologias relacionados à presença constante de água.

Figura 3: Infiltração na alvenaria externa.

Como solução para esse caso é necessário que se faça uma reconstrução da área e do sistema de impermeabilização, além de uma repintura no final do procedimento. Sugere-se ainda que seja feita uma extensão do beiral, para evitar o contato direto do revestimento da alvenaria com os respingos da água da chuva.

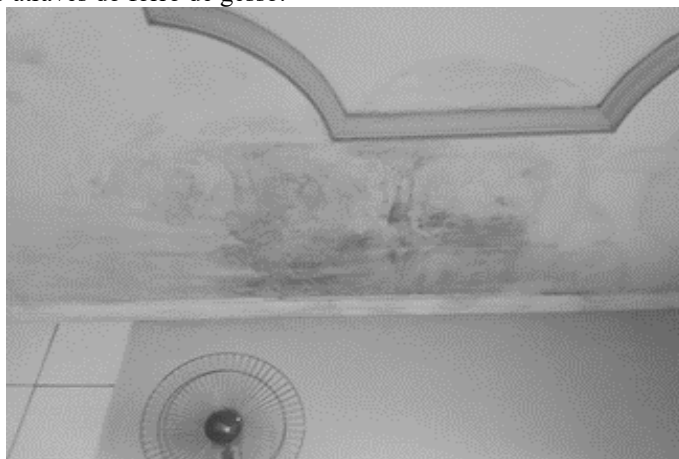
Neste caso, a patologia foi localizada na sala de estar da edificação unifamiliar e está presente no forro de gesso (Figura 4). Onde são visualizadas manchas escuras.

Essa manifestação é decorrente de um problema localizado no telhado da edificação, pois o mesmo está envergando, dando brechas para que a água passe pelas telhas, ocasionando, desse modo, uma infiltração no forro e, conseqüentemente, o aparecimento de manchas neste local, além da degradação do material.

Figura 4: Infiltração através do forro de gesso.

Neste caso, o procedimento que pode ser feito é a resolução da impermeabilização da laje e posteriormente a repintura da área danificada e reforma no telhado, para que o mesmo problema não ocorra novamente.

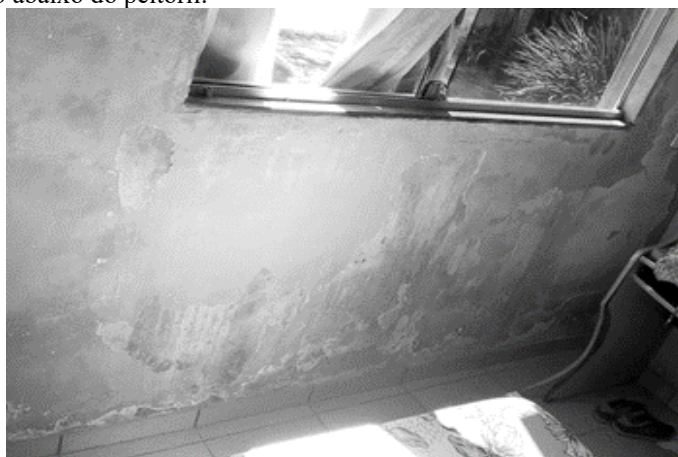
Este caso foi encontrado em um dos dormitórios da edificação unifamiliar. É um caso de infiltração localizada abaixo da janela (Figura 5).

Analisando esse impacto, podemos observar que há dois problemas: a oxidação do aço presente na armadura da contra verga, devido a aparição de manchas de ferrugem na alvenaria, e a eflorescência, que apresenta manchas esbranquiçadas na parede e deslocamentos da camada de tinta. Estas manifestações foram causadas devido à ausência de calha nesta edificação, ocasionando assim um alto índice de infiltração nesta alvenaria.

Figura 5: Infiltração abaixo do peitoril.

Neste caso, é o aconselhável que seja feito uma recuperação das armaduras e reconstrução do cobrimento, além de ser feito um sistema de impermeabilização nessa área e seja instalado a calha nessa edificação.
