AVALIAÇÃO DA ACESSIBILIDADE NOS ESPAÇOS URBANOS DE GURUPI-TO

Resumo: O presente artigo possuiu como objetivo identificar os principais desafios enfrentados por deficientes físicos em praças e parques do município de Gurupi, Tocantins, especialmente quando se refere a atividades ligadas ao lazer e entretenimento público, estes, assegurados por lei. Dessa forma, quatro locais bastante frequentados pela população de todas as idades foram analisados e discutidos ao decorrer do texto, são eles: a Praça Santo Antônio, o Parque Mutuca, a Praça da Abadia e a Praça Francisco Henrique de Santana. O estudo teve como referência a NBR 9050/15, que aborda sobre os parâmetros da acessibilidade nas Construções Cívicas. Portanto, a pesquisa efetuada apontou inadequações, em todos os lugares, como também buscou desenvolver soluções viáveis, inovadoras e coerentes que objetivaram tanto a inclusão social de portadores de deficiências, como também a melhoria estética do espaço urbano.

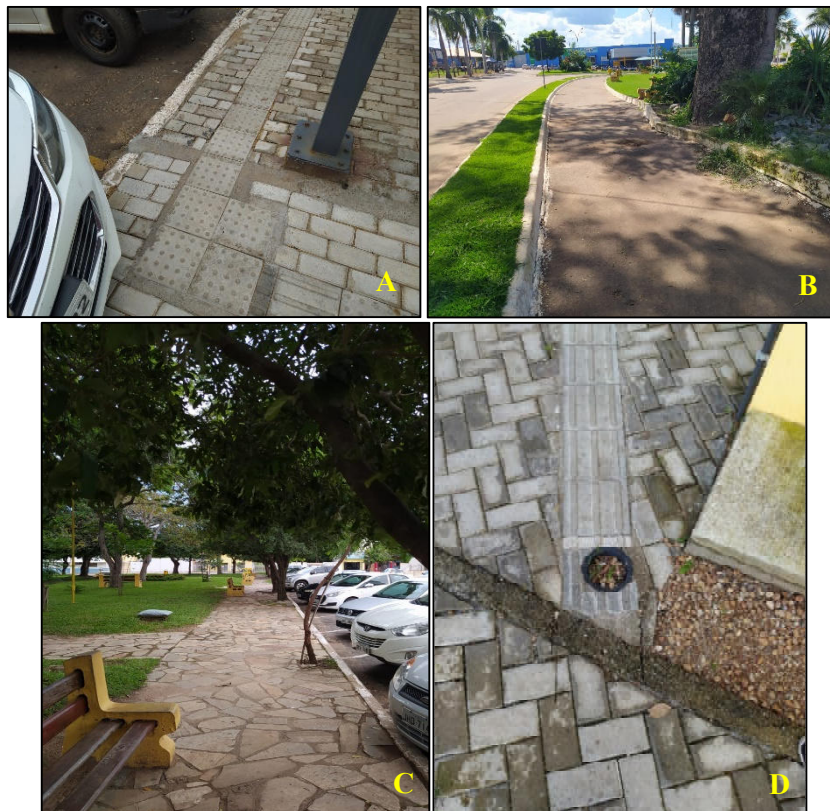
Figura 2-Principais inconformidades evidenciadas

A totalidade do calçamento das praças avaliadas estava em desconformidade com a norma, sendo utilizado blocos pré-moldados, o que garante trepidação durante a locomoção de uma cadeira de rodas; além de um erro pontual onde a faixa livre não obedecia ao limite mínimo de largura, ou seja, 1,20m, como evidenciado na figura 2A.

Além do mais, é possível perceber na figura 2B, a presença de buracos na rua e uma vegetação que compromete tanto o solo quanto o meio-fio. Na figura 2C, o problema evidenciado é a presença de objetos que dificultam a passagem de uma cadeira de rodas, como também a inexistência de piso tátil, que é essencial para a locomoção de deficientes visuais.

Outro erro encontrado foi na execução do piso tátil, onde este apresentava uma interrupção abrupta, além de obstáculos em sua trilha, como mostrado na figura 2D.

Na figura 2D, é apresentada uma inconformidade na execução do piso tátil e a proposição realizada sugere a remoção da lâmpada presente na trilha, bem como a remoção do cascalho e do passeio de concreto próximos, e a continuidade da sinalização tátil, como evidencia a figura 3.

A figura 2A, mostra um estreitamento abrupto na faixa livre do passeio, desta forma, a solução seria a uniformização do mesmo, mantendo no mínimo um espaço de 1,2m e sinalizando o local da estrutura de ferro para evitar acidentes, como apresentado na figura 4.
