MANIFESTAÇÕES PATOLÓGICAS EM PONTES DE CONCRETO ARMADO NO BRASIL: O CASO DA PONTE SOBRE O RIO TOCANTINS NO MUNICÍPIO DE PORTO NACIONAL - TOCANTINS

Palavras-chave: grau de deterioração, manifestações patológicas, ponte sobre o rio Tocantins

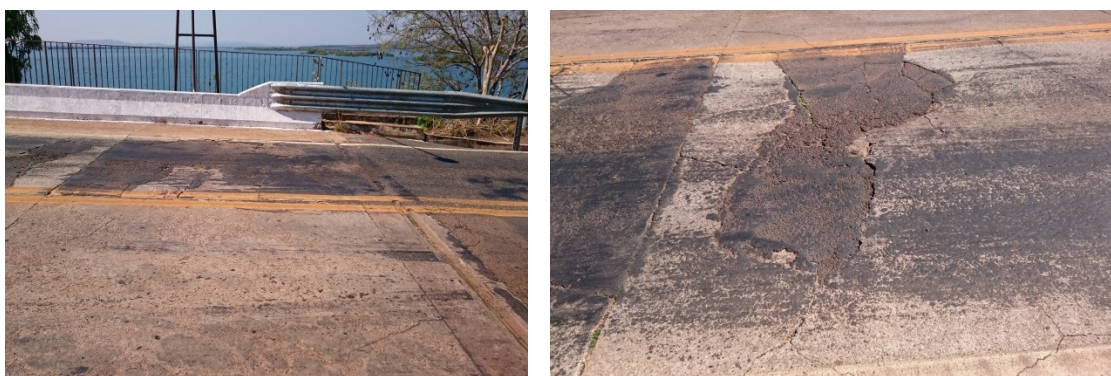
Figura 2 - Fotos do trecho 1.

No que concerne ao estudo da ponte sobre o rio Tocantins, a nota para o trecho 1 foi classificada com a nota 4, considerada: elemento/insuficiência estrutural é descrito em que há alguns danos, mas não há sinais que estejam gerando insuficiência estrutural, a ação corretiva é nada a fazer, apenas serviços de manutenção, a condição de estabilidade é boa.

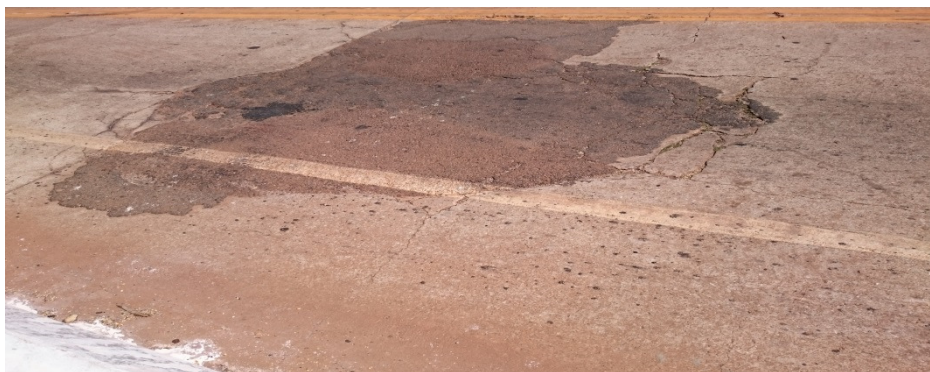
Como resultado, foi verificado que as patologias presentes, são resultados do excessivo carregamento sobre a ponte que é diferente do dimensionado em projeto, causando além do esmagamento da pista de rolamento a abertura de fissuras. Devido abertura de fissuras e a falta de manutenção na ponte, inicia-se o desgaste do concreto e o aparecimento de buracos, o qual foi verificado no local que é tampado com material asfáltico e impróprio para a situação conforme demonstrado na figura 3.

Figura 3- Buraco tapado com revestimento asfáltico no trecho 1
Fonte: Guilherme (2015).

Os principais problemas detectados na ponte são: trincas e fissuras ao decorrer do tabuleiro da ponte, buracos corrigidos da forma errada, do qual a estrutura e a pista de rodagem da ponte é de concreto, mas os buracos são fechados com material asfáltico, causando desnível no local de correção e irregularidade ao transitar sobre o mesmo, além de problemas como carbonatação, reação álcali-agregado, perda de resistência do concreto e entre outros.

Sugere-se a necessidade da manutenção de forma correta com reparos dos buracos provocados devido o esmagamento do concreto mais concentradas nas juntas de dilatação do tabuleiro.

A ponte possui algumas manutenções superficiais no tabuleiro, porém foi utilizado pavimento flexível onde deveria ser utilizado o mesmo material do tabuleiro, o concreto. A alteração do material causa descontinuidade na linha de rodagem da estrutura, apresentando um desconforto para os usuários, aumento das aberturas e impactos nas suspensões dos veículos e aplicam as forças dinâmicas no tabuleiro.
