DIAGNÓSTICO AMBIENTAL DO CÓRREGO BURITIS, EM PARAÍSO DO TOCANTINS – TO, POR MEIO DE PROTOCOLO DE AVALIAÇÃO RÁPIDA

Karine Beraldo Magalhães Oliveira¹, Rejane Freitas Benevides Almeida², Breno da Silva Leite³, Maycom Douglas Tomaz Saraiva⁴, Jamille Alencar da Silva Rodrigues⁵

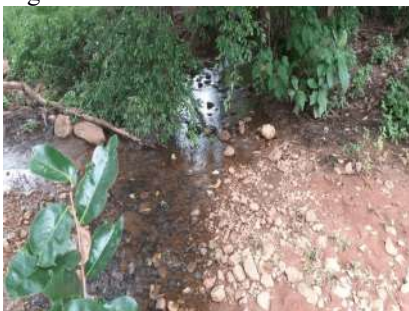
Figura 2 – Ponto 1

O ponto 1 (P1) se encontra próximo a nascente do corpo d'água em uma chácara no Jardim Limeira. Próximo ao córrego há presença de pastagem e uma pequena plantação de cana-de-açúcar. Com relação a ocupação das margens do córrego, verificou-se que nesse ponto há pouca ocupação, existe uma pequena ponte de madeira que liga as diferentes partes da propriedade rural, dessa forma o canal apresenta pequenas alterações. Não foi verificada a presença de lixo, canalizações de esgoto e presença de dejetos. Com relação a vegetação no entorno, observou-se a presença de vegetação arbórea nativa (figura 2), mas as margens encontravam-se erodidas, com raízes expostas, o que pode vir a ocasionar assoreamento. Com relação as características da água, neste ponto não foram encontrados indícios de óleo e a água não possuía odor. No ponto foram observados animais nativos, pouca presença de animais na água e rara presença de plantas aquáticas. A nota final da avaliação de campo pela somatória dos indicadores para esse ponto foi 26 (vinte e seis) pontos, a melhor nota entre os pontos. Isso ocorre pelo mesmo estar distante da área urbana e ter pouca alteração antrópica e a vegetação ripária estar preservada.

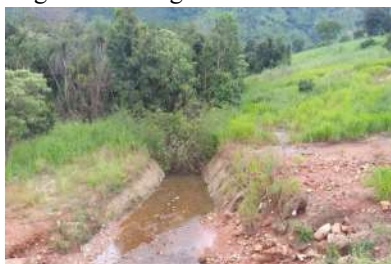
Figura 3 – Imagem do Ponto 2

O ponto 2 (P2) localiza-se entre os setores Jardim Limeira e Serrano 2. Lá o córrego foi aterrado e canalizado para construção de uma ponte entre os setores. Embora as margens não estejam completamente ocupadas, como pode ser visto na figura 3, as mesmas se encontram cimentadas, alterando o canal. Há pouca ou nenhuma vegetação, presença de erosão nas duas margens e assoreamento em decorrência da canalização do córrego e terraplanagem para construção da ponte. Não foi verificada a presença de lixo e canalizações de esgoto. Não foram observados indícios de óleo e a água não possuía odor. Na área foram detectados poucos animais (somente alguns insetos e pássaros), na água não foi possível visualizar nenhum representante da fauna aquática, somente algumas plantas aquáticas. A nota final da avaliação de campo pela somatória dos indicadores para esse ponto foi 15 (quinze) pontos. Este ponto sofreu grande alteração antrópica e a qualidade das águas do córrego pode ser comprometida pelos processos erosivos de suas margens e o assoreamento de seu leito.

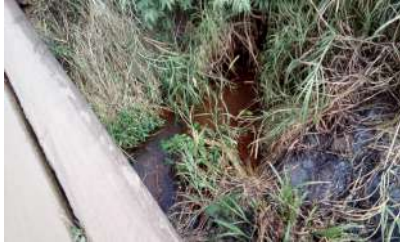
Figura 4 – Imagem do Ponto 3

O ponto 3 (P3) está localizado no setor Serrano 2, abaixo de uma ponte que liga diferentes áreas do setor (figura 4). Verificou-se nesse ponto a presença de algumas casas próximas a margem do córrego e pequenas alterações no canal do córrego, como a ponte construída. A cobertura vegetal é, na sua maioria, arbustiva, sendo ainda detectada a presença de erosão laminar, sem raízes expostas, e acúmulo de lama e areia no fundo do curso d'água. Havia grande quantidade de lixo na área, contudo, não foi detectada a presença de canalizações de esgoto, dejetos ou urina. A água não estava oleosa e não possuía odor. Na área foram observados poucos animais (insetos e pássaros), sendo que na água não foi possível visualizar nenhum animal, somente algumas plantas aquáticas. A nota final da avaliação de campo pela somatória dos indicadores para esse ponto foi 20 (vinte) pontos. Cabe destacar que neste ponto as áreas de preservação permanente não foram respeitadas, com construções muito próximas a margem do córrego.

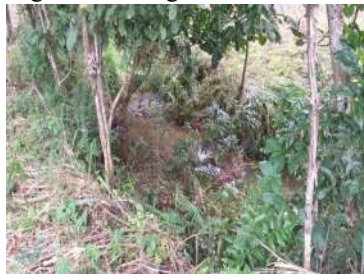
Figura 5 – Imagem do Ponto 4

O ponto 4 (P4) se encontra no Setor Serrano 2, paralelo a BR 153, onde o córrego corta uma chácara. Neste ponto, utiliza-se o solo para o plantio de pequenas monoculturas. Verificou-se no local pouca ocupação humana com algumas plantações próximas ao córrego. As margens do córrego possuem vegetação rasteira, com alguns exemplares arbóreos (figura 5). O canal do córrego sofreu pequenas alterações, sendo detectados processos erosivos nas suas margens e um pouco de assoreamento no seu canal. Não foi avistado lixo na área ou canalizações de esgoto, dejetos ou urina. A água não estava oleosa e não possuía odor. Foram observados poucos animais (insetos e pássaros), sendo que na água não foi visualizado nenhum animal, somente algumas plantas aquáticas. A nota final da avaliação de campo para esse ponto foi 21 (vinte e um) pontos, o que demonstra que o ponto se encontra moderadamente alterado.

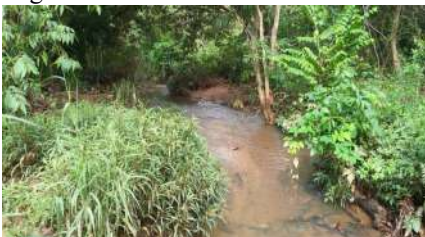
Figura 6 – Ponto 5

O ponto 5 (P5) está localizado a montante do lago do setor Parque das águas. Este ponto não possui ocupação humana, está próximo a uma nascente e a vegetação ripária natural encontra-se preservada (figura 6). Contudo, próximo ao ponto há uma estrada com grande quantidade lixo, que indicam a utilização do local para banho e pesca. Não foram observadas canalizações de esgoto, dejetos ou urina no local. Foi observada a presença de erosão nas duas margens e que neste ponto o córrego encontra-se moderadamente assoreado. Não havia oleosidade na água ou odor. Foram vistos na área alguns insetos e répteis e na água muitos peixes, anfíbios e algumas plantas. A nota final da avaliação de campo para esse ponto foi 22 (vinte e dois) pontos, o que demonstra que o ponto, apesar da vegetação preservada, se encontra moderadamente alterado.

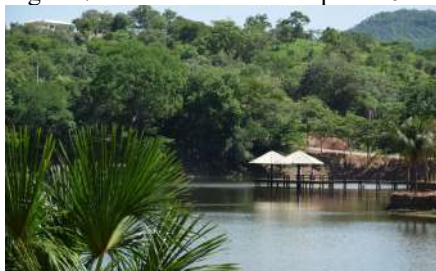
No ponto 6 (P6) se localiza o lago do setor Parque das águas. Este ponto foi alterado pela construção de um loteamento com área de lazer as margens do lago (figura 7), um atrativo turístico da cidade e é utilizado pela população para banho e práticas esportivas. Há pontes cortando o lago e um píer de madeira. As margens estão todas cimentadas com alterações evidentes, sendo que a vegetação não é natural, composta por gramíneas e palmeiras plantadas para harmonia paisagística. Uma das margens está erodida e parte do lago está assoreado. Verifica-se a presença de lixo no local, embora em pouca quantidade. Não foram observadas canalizações de esgoto, dejetos ou urina no local. Não havia oleosidade na água, mas foi possível sentir a presença discreta de odor de esgoto. Foram observados no local alguns insetos e pássaros, sendo que na água era possível visualizar somente alguns répteis e anfíbios e algumas plantas aquáticas. A nota final da avaliação deste ponto foi 17 (dezesete) pontos, o que demonstra que o ponto foi altamente alterado.

Figura 7 – Píer localizado no ponto 6

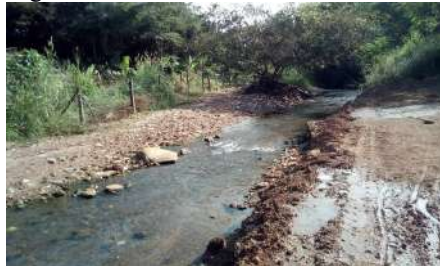
Figura 8 – Ponto 7

No ponto 7 (P7) está localizado entre os setores Jardim América e Bueno. Neste ponto o córrego foi parcialmente aterrado e canalizado para a construção de uma ponte que liga os dois setores citados acima. Nas margens do córrego (figura 8) é observada a quase ausência de vegetação, sendo identificadas apenas algumas gramíneas, a presença de processos erosivos que acarretam no assoreamento de seu leito. Foi encontrada, também, grande quantidade de lixo (pneus, garrafas, latas, entre outros). Não foram detectadas canalizações de esgoto, dejetos ou urina, mas a água apresentava

forte odor. Não havia oleosidade na água. Foram observados no local alguns insetos e pássaros, sendo que na água não foi constatada a presença de animais, somente de raras plantas aquáticas. A nota final da avaliação para esse ponto foi 13 (treze) pontos, a menor dentre todos os pontos analisados, o que demonstra o ponto muito alterado, comprometendo a qualidade do local.
