Estudo das medidas sanitárias no processo de distribuição da água vendida por carroceiros e a percepção dos usuários do Bairro Campo Novo, Quixadá-CE.

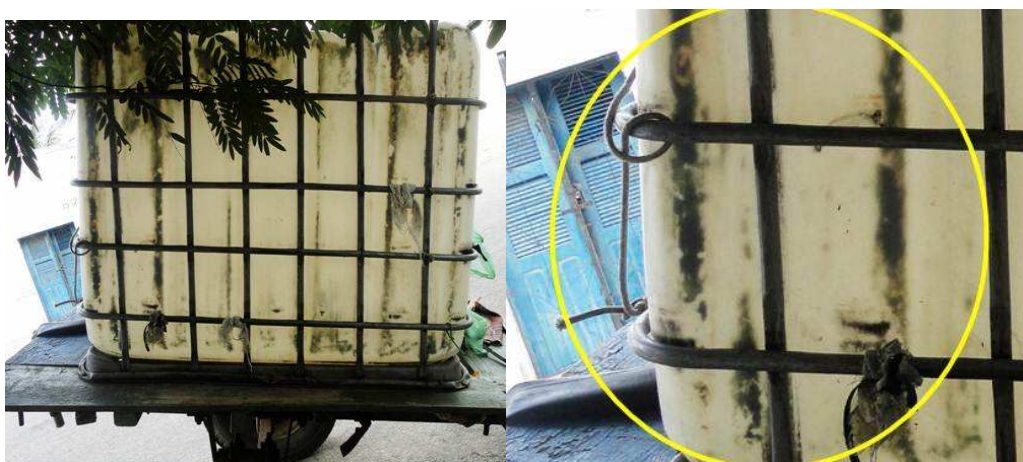
Foi verificado que os carroceiros e a população avaliaram que os contêineres de plástico possuem manutenção prática e fácil. Porém, entre os carroceiros entrevistados, foi observado que 40% fazem uso de contêineres de plástico e nem todos fazem uma limpeza e desinfecção periódica (Figura 3).

Figura 3 – Contêiner de plástico utilizado por alguns carroceiros, evidenciando a presença de lodo.

Notou-se ainda, a presença de depósito de lodo, que se forma devido à falta de limpeza periódica. Assim, parte da população rejeita a água dos contêineres ao observarem a presença desse lodo. Tal constatação demonstra que a percepção da qualidade da água é uma questão visual, incentivando os carroceiros a manterem a limpeza constante, para assim oferecerem maior credibilidade, entretanto alguns carroceiros não fazem essa limpeza.

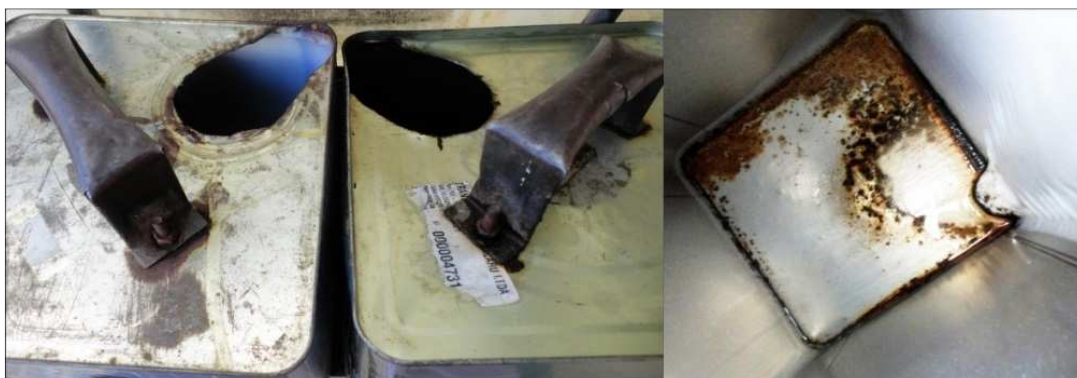
Outro fator de preocupação à saúde público encontrado, foi o uso de latas reaproveitadas pelos carroceiros no manejo e na distribuição da água dos barris e contêineres para os vasilhames da comunidade. Essas latas continham, anteriormente, tintas e solventes e por isso, de acordo com a norma da NBR 10.004 de 09/1987, são consideradas Resíduos Perigosos. Além disso, a norma NR-32 também veta a reutilização de embalagens vazias que contiveram produtos químicos. Aplicando-se a toda e qualquer embalagem que tenha servido originalmente ou não para acondicionamento de produtos químicos (BRASIL, 2005).

As latas encontradas durante a realização dessa pesquisa, além de enquadrar-se como Resíduos Perigosos, estavam bastante oxidadas tanto externa quanto internamente (Figura 4).

Figura 4 – Latas utilizadas pelos carroceiros na passagem da água armazenada no barril para os vasilhames da população, evidenciando o lado exterior e interior com a presença de ferrugem.
