Avaliação do sistema de microdrenagem pluvial no município de Limoeiro do Norte-CE

Palavras-chave: Bacia do Baixo Jaguaribe, Drenagem Urbana, Limoeiro do Norte.

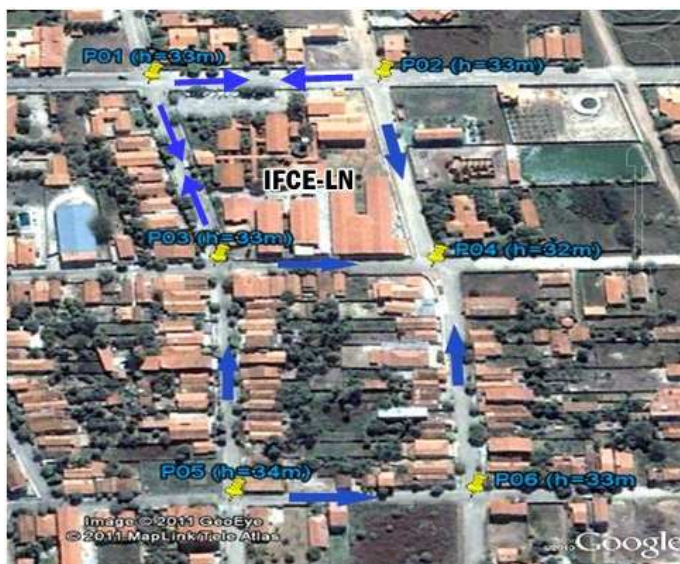
A área de estudo foi dividida em 6 (seis) pontos como mostra a Figura 3. As setas azuis indicam o sentido do escoamento das águas pluviais.

Figura 3 – Delimitação da área de estudo.

Os pontos registrados na Figura acima foram confirmados em campo mediante de visitas, inspeção visual e registro de imagens fotográficas. Alguns pontos são claramente visíveis sem o uso de aparelhagem topográfica, entretanto, várias situações não apresentam clareza quanto ao escoamento. Casos mais complicados precisarão um detalhamento da área com maior precisão para que seja possível definir a direção correta do escoamento.

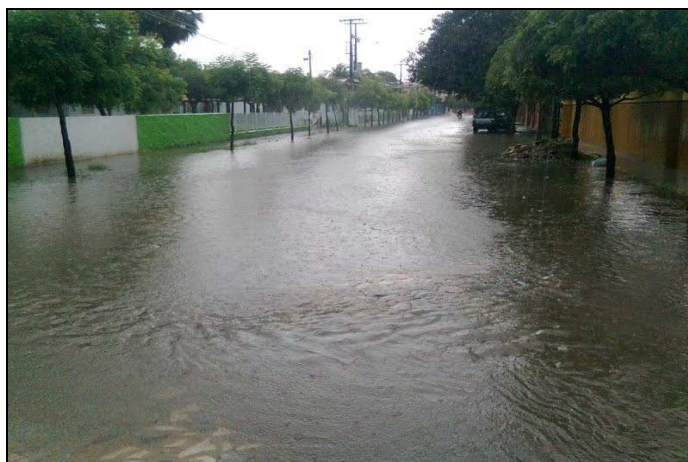
Entre os pontos (P01) e (P02) e entre (P01) e (P03), onde suas declividades são aproximadamente iguais, variando apenas 30cm, a água não tem pra onde escoar, causando grande inundação em toda a rua, levando prejuízos para a população residente naquelas áreas, podendo trazer doenças de veiculação hídrica, transtornos sociais, etc, conforme a Figura 4.

Figura 4 – Acumulo de água entre os pontos (P01) e (P02).
Fonte: Arquivo do autor (2011)

Resta, portanto, que o setor responsável pela drenagem urbana da cidade implantar um sistema de drenagem pluvial em curto tempo, para não haver mais prejuízos para a população e o meio ambiente.

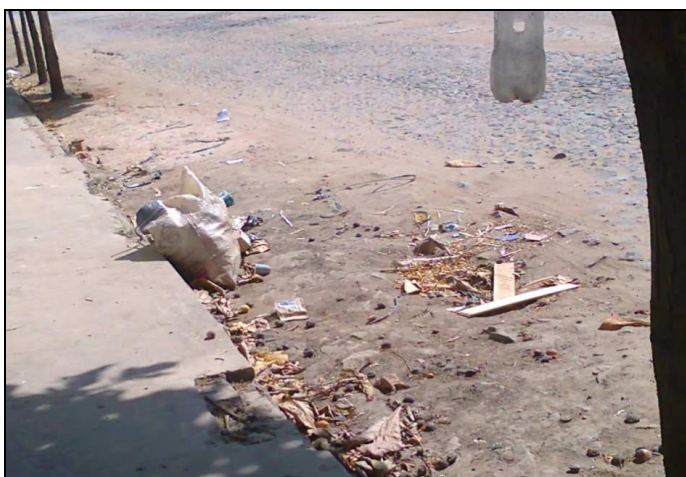
O ponto (P04) é considerado o mais crítico, pois apresenta menor declividade, recebendo as contribuições dos demais pontos. Em épocas de chuvas intensas, este é o primeiro ponto a ser afetado, devido a sua baixa declividade do terreno. A medida que a água alcança o seu nível máximo, começa a alagar toda a rua e conseqüentemente, prejudicando aos demais pontos.

A Figura 5 mostra a situação do ponto (P04), quanto ao sistema de resíduos sólidos na área de estudo.

Figura 5 – Sedimentos encontrados no ponto (P04).
Fonte: Arquivo do autor (2011)

Caracterizados por entulhos e sedimentos na via, contribuindo com grande sujeira nos locais. Sendo assim, em épocas chuvosas, há ocorrência de aumento de sedimentos e materiais sólidos, ocasionando impactos ambientais como o assoreamento e redução da capacidade de escoamento, trazendo grandes prejuízos sócio-ambientais.

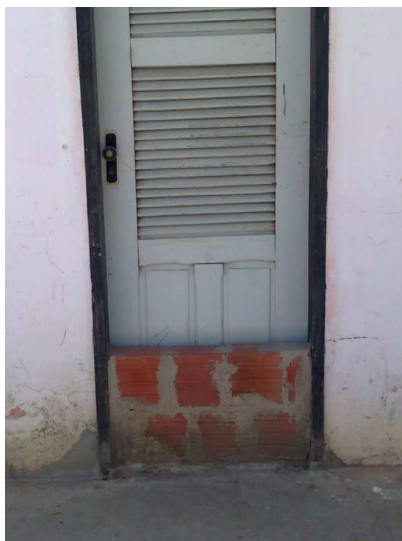
Uma delas é a adoção de batentes em suas casas, para não permitir a entrada de água, conforme a Figura 6;

Figura 6 – Batente para conter águas pluviais em residência no ponto (P06).

É uma forma de remediar contra os danos causados pelas águas pluviais, pois bloqueiam a entrada de água quando ela está em níveis muito altos.
