## **Caracterização Geotécnica de Depósito de Solos Moles com Ocorrência em Obra de Duplicação da BR-101 no Vale do Rio Curimataú-RN**

**Resumo:** O objetivo do presente trabalho trata da apresentação de informações referentes à utilização de informações de instrumentação geotécnica e ensaios de campo em depósito de solos moles com ocorrência em obra de duplicação da BR-101 no Vale do Rio Curimataú-RN, região situada a aproximadamente 80km ao sul da Cidade do Natal, capital do Estado do Rio Grande do Norte (Brasil). O depósito objeto do presente trabalho, que sofreu ruptura durante a fase de construção, se insere no contexto da expansão do conhecimento de características e parâmetros geotécnicos de argilas moles com ocorrência em regiões litorâneas do Brasil. A sondagem geotécnica e campanhas de ensaios de laboratório realizados constataram a existência de depósito de argila com índices físicos e parâmetros de compressibilidade e de resistência ao cisalhamento característicos de depósitos em ambientes de sedimentação em regiões litorâneas no Nordeste brasileiro. Problemas diversos durante a execução do aterro para a obra de duplicação da rodovia BR101, relacionados com níveis de d

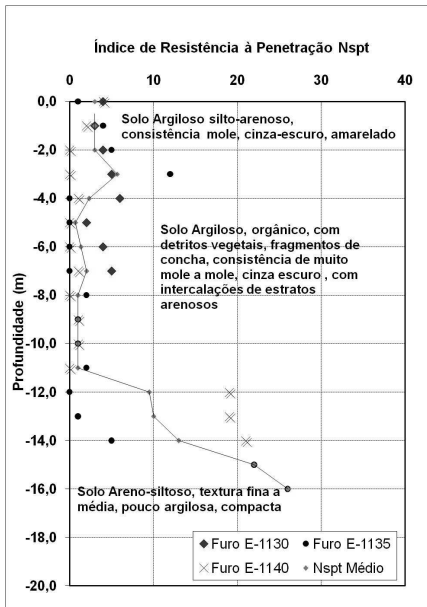
Figura 2 – Perfil típico e seção transversal na estaca 1190.

Com fundamentação nas informações contidas nos perfis geotécnicos SPT, apresentados no Relatório Final – Volume 3B (Estudos Geotécnicos – Tomo I-I), do Projeto Executivo para Adequação de Capacidade e Restauração da BR-101/RN – Corredor Nordeste para o trecho entre as estacas E-1130 e E-1140, temos o gráfico apresentado na Figura 2 como representativo para a região em questão.

Convém destacar que as informações contidas nos perfis SPT e resultados encontrados em laboratório para os índices físicos e parâmetros de compressibilidade e de resistência ao cisalhamento dos solos consistem em valores característicos de depósitos em ambientes de sedimentação em regiões litorâneas no Nordeste brasileiro, conforme comparações com estudos realizados em diversas regiões do litoral oriental do Nordeste brasileiro, notadamente para argilas moles com ocorrência em Sergipe (RIBEIRO, 1992; apud SCHNAID, 2000), sendo registrados para o depósito objeto do estudo valores para atividade do argilomineral ( $0,72 \leq Ac \leq 1,75$ ) superiores aos valores médios para os depósitos comparados ( $Ac \approx 1,2$ ), o que poderia ser atribuído ao maior valor para o teor de matéria orgânica ( $7,4\% \leq TMO \leq 12,2\%$ ) no depósito estudado, quando comparado ao valor médio de  $TMO \approx 4,5\%$  encontrado por RIBEIRO (1992) para Sergipe.

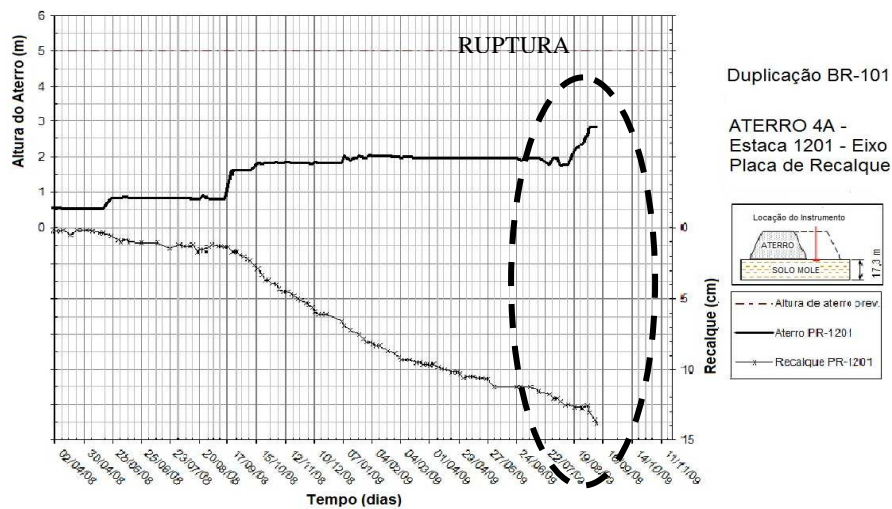
As figuras 3 e 4 apresentam, respectivamente, gráficos referentes ao acompanhamento do desenvolvimento de deformações (Figura 3) e de poropressões (Figura 4) para o aterro que sofreu ruptura no trecho estudado.

Problemas diversos durante a execução do aterro para a obra de duplicação da rodovia BR101, relacionados com níveis de deformação excessivos do aterro indicados pela instrumentação e processos de ruptura ocorridos, conduziram à realização de análises à luz das informações advindas das sondagens à percussão em seções transversais, resultados dos instrumentos de controle, observações nas inspeções realizadas e ensaios especiais, tendo sido propostas alternativas para a intervenção no depósito, mediante técnicas não previstas no projeto original, para a obtenção de parâmetros de resistência e de deformabilidade adequados.

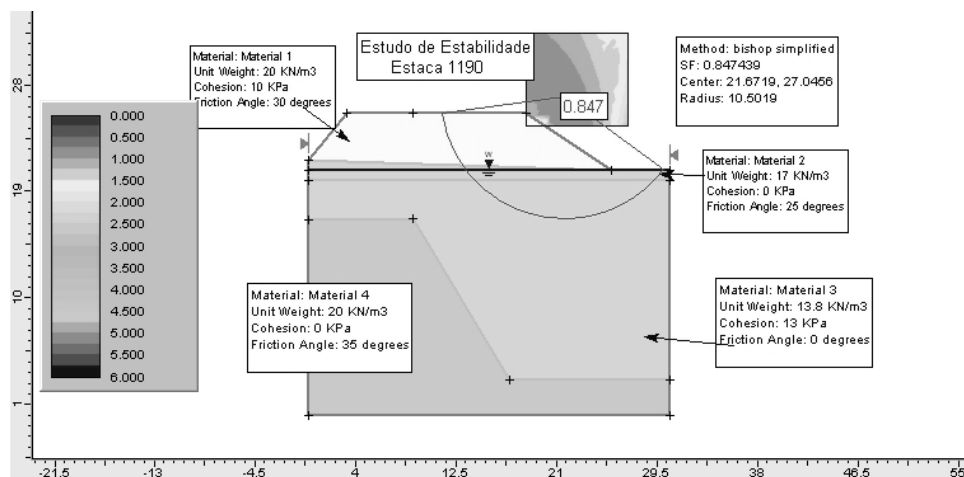
Figura 5 - Modelo de análise mediante utilizado o software Slide 5.0 (situação para seção na Estaca 1190).

Em relação ao estudo da estabilidade do aterro submetido à intervenção para o caso da seção identificada com forte irregularidade no sentido transversal (Estaca 1190) foi constatado fator de segurança de 0,85, conforme apresentado na Figura 5.

Após a intervenção no depósito, para a verificação dos parâmetros de resistência e de compressibilidade, foram realizados ensaios de piezocone (CPTu), palheta (Vane test) e coleta de amostras mediante utilização de tubos Shelby de parede fina. Foram realizados 10 (dez) ensaios de CPTu, que propiciaram, inclusive, a realização de ensaios de dissipação de poropressões (DPP). Os resultados dos ensaios de CPTu indicam a ocorrência de estratos de solos com características de argilas médias a rijas, bem como areias com compacidade de medianamente compactas a compactas. Constatou-se que a camada crítica (superfície amolgada pela ruptura ocorrida) se situa à profundidade de 13 a 16m.
