## Resistência ao Riscamento do Aço AISI H13 Nitretado Avaliada Em Ensaio de Esclerometria Pendular

**Resumo:** O aço AISI H13 é amplamente utilizado na confecção de moldes para injeção de plástico e alumínio. Este estudo visa analisar a resistência ao riscamento deste aço após Eletroerosão e Nitretação a Plasma. Três conjuntos de corpos de prova foram produzidos: a primeira série denominada de referência é composta pelo aço apenas nitretado após a têmpera e revenido; na segunda série as amostras foram nitretadas após eletroerosão e finalmente, na terceira série após a eletroerosão as amostras foram retificadas e polidas antes da nitretação. Os parâmetros da nitretação foram selecionados para obtenção somente de uma camada de difusão, utilizando-se de uma atmosfera com 5% de N, 75% de H e 20% de Ar, numa temperatura de 520°C. Comparou-se a microestrutura resultante, o perfil de microdureza, parâmetros de rugosidade antes da esclerometria pendular e a resistência ao desgaste abrasivo. A observação microscópica da seção transversal das amostras após o processo de eletroerosão, mostrou que na superfície ocorreu nucleação de microtrincas, as quais atingiam até o substrato. Nos ensaios

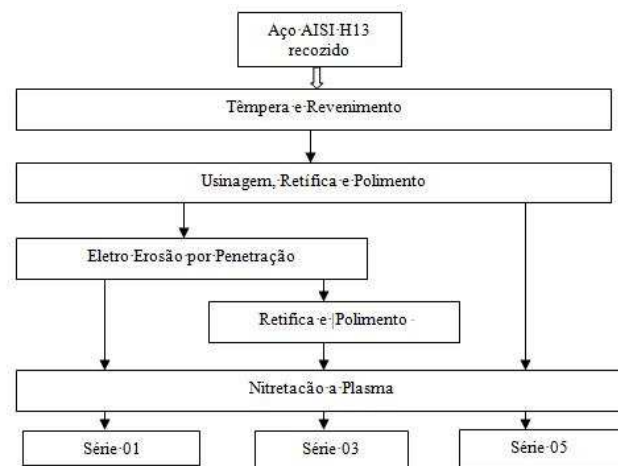
Figura 1 - Fluxograma dos processos de manufatura do aço AISIH13 para as amostras

A Figura 1 mostra um fluxograma de fabricação dos processos usados para gerar três conjuntos de amostras.

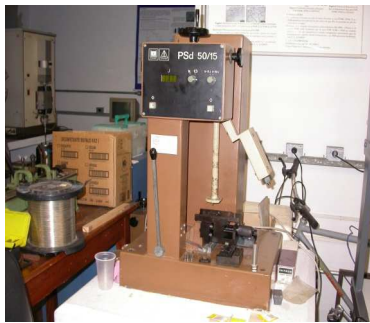
Figura 2 - Equipamento de Esclerometria Pendular

O Ensaio de Esclerometria Pendular (Scratch Test) foi realizado no Laboratório de Superfícies da USP no Equipamento de Impacto Charpy modificado sendo os corpos de prova retangulares nas medidas (55x 9,0x 9,0mm) polido para o teste de arranhão unico com valor maximo de 35 J.

Para realização do teste de risco único foi utilizado uma ponta de carboneto de tungstênio sinterizado com base piramidal de 408 ângulo de ápice, com um 0,5 x 0,5 mm<sup>2</sup> de topo plano. A altura do pêndulo inicial foi fixada para acumular uma Energia potencial de 35 J, resultando em uma velocidade 4 m/s. Um único risco foi feito em cada uma das três amostras obtidas para cada condição de tratamento. Esse equipamento permite que a altura inicial de lançamento do pêndulo seja ajustada para trabalhar com uma energia acumulada de até 35 J, resultando em uma velocidade de risco, de 4 m/s (Figura 2). A energia absorvida (E) é medida com uma precisão de 0,01 J. A remoção de massa (W) é medido em uma balança eletrônica, portanto mediu-se as amostras antes e depois do teste. A profundidade do risco pode ser controlada por um ajuste vertical do suporte de amostra com uma precisão de 0,001 mm.

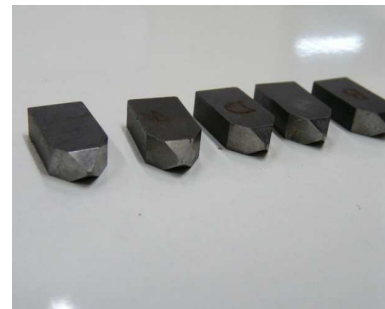
Figura 3 - Ferramenta de Carboneto de Tungstênio

Como penetrador de risco único foi utilizada ferramenta de metal duro de carboneto de tungstênio com a forma piramidal de base quadrada. Ele tem um ângulo de semi-interno de 40 graus, com largura de 0,50 ± 0,01 milímetros no lado da face de truncado (Figura 3).
