AVALIAÇÃO DO DESEMPENHO DO AÇO AISI 316L PARA APLICAÇÃO COMO *LINING* EM TORRES DE DESTILAÇÃO

Resumo: O trabalho analisou o comportamento de corpos de prova de aço AISI 316L, aplicado como *lining*, quando soldado sobre o aço ASTM A-516 Gr60 e submetido a ensaios que simulam as condições de operação observadas nas torres de destilação de petróleo da Petrobras. As condições críticas analisadas foram a resistência aos ciclos de Fadiga Térmica e a resistência a corrosão do *lining*. Para tanto, corpos de prova de aço AISI 316L, soldados com os eletrodos AWS E309MoL-16 e AWS E316L-17 sobre chapas de aço ASTM A-516 Gr60, foram submetidos à simulação de Fadiga Térmica através de 20 ciclos de aquecimento e resfriamento ao forno. Ao final de cada ciclo, os corpos de prova foram inspecionados para verificar a existência de trincas e em seguida foi feita a caracterização microestrutural da ZAC. Após os ensaios de Fadiga Térmica, também foram retiradas amostras para serem submetidas a tratamentos em petróleo na temperatura de 300°C para determinar a perda de massa provocada pelo ambiente corrosivo. Os resultados indicaram que o aço AISI 316L não apresentou trincas após os ensaios de Fadiga T

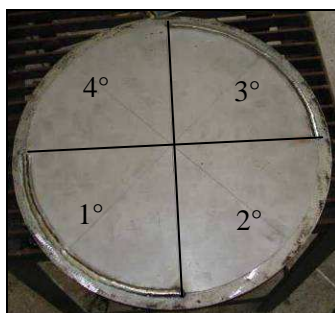
Figura1. Cordão de solda depositado no terceiro quadrante do corpo de prova.

O procedimento de soldagem consistiu na simples deposição de um cordão de solda, na posição plana, ao longo do comprimento da circunferência da chapa de diâmetro menor (AISI 316L) sobre a de diâmetro maior (ASTM A516 Gr60), empregando-se o processo de soldagem manual com eletrodo revestido (corrente contínua eletrodo no positivo). O procedimento foi realizado com controle da velocidade, em torno de 20 cm/min, tensão de 24V e energia de soldagem aproximadamente de 5kJ/cm. Os parâmetros de soldagem estão na Tabela 5.

Os corpos de prova foram divididos em quatro quadrantes. A soldagem dos cordões foi feita inicialmente no primeiro quadrante, em seguida no terceiro quadrante, depois no segundo quadrante e por último no quarto quadrante para tentar minimizar as tensões na chapa (*lining*).
