## **AVALIAÇÃO SIMPLIFICADA DE IMPACTO AMBIENTAL EM UM TRECHO DO RIACHO AÇAILÂNDIA NO MUNICÍPIO DE AÇAILÂNDIA-MA.**

**Resumo:** Os impactos ambientais são considerados os principais fatores que influenciam no desvanecimento do ambiente natural. Quando ocorrem nos cursos dos rios tornam-se ameaças à saúde pública e contribuem para a perda de biodiversidade. O objetivo deste trabalho foi avaliar simplificada os impactos ambientais no riacho Açailândia. Foi elaborado um questionário indicador de impacto que permitiu estabelecer uma relação direta entre ações e fatores ambientais atingidos a partir da atribuição de valores para alguns parâmetros impactantes de fácil visualização em campo. O questionário foi aplicado em 3 pontos estabelecidos (P1, P2 e P3), ao longo do trecho em que o riacho percorre. Constatou-se que os principais impactos ambientais que afetam o riacho são a grande quantidade de efluentes lançados neste corpo d'água, decorrente da alta densidade de residências no entorno e associada à baixa velocidade de escoamento das águas superficiais, favorecendo a permanência de matéria orgânica e o surgimento de macrófitas no local. Além disso, as erosões, à presença de sulcos

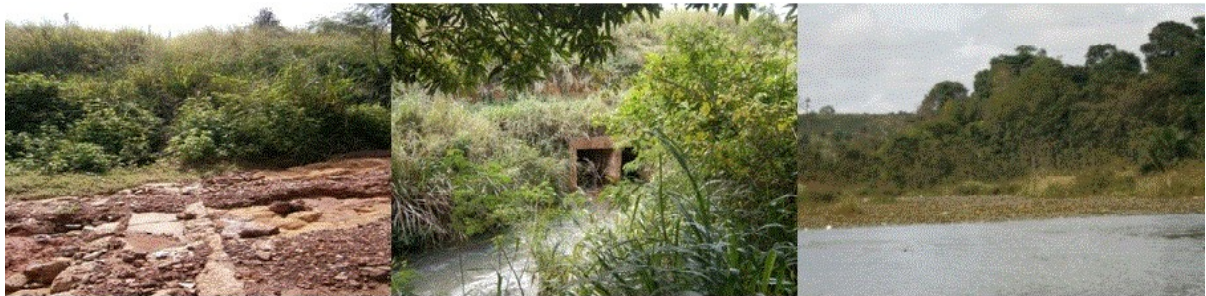
Figura 1. Fotografias dos pontos estudados, P1, P2 e P3, respectivamente. Fotos: LIMA, 2012.

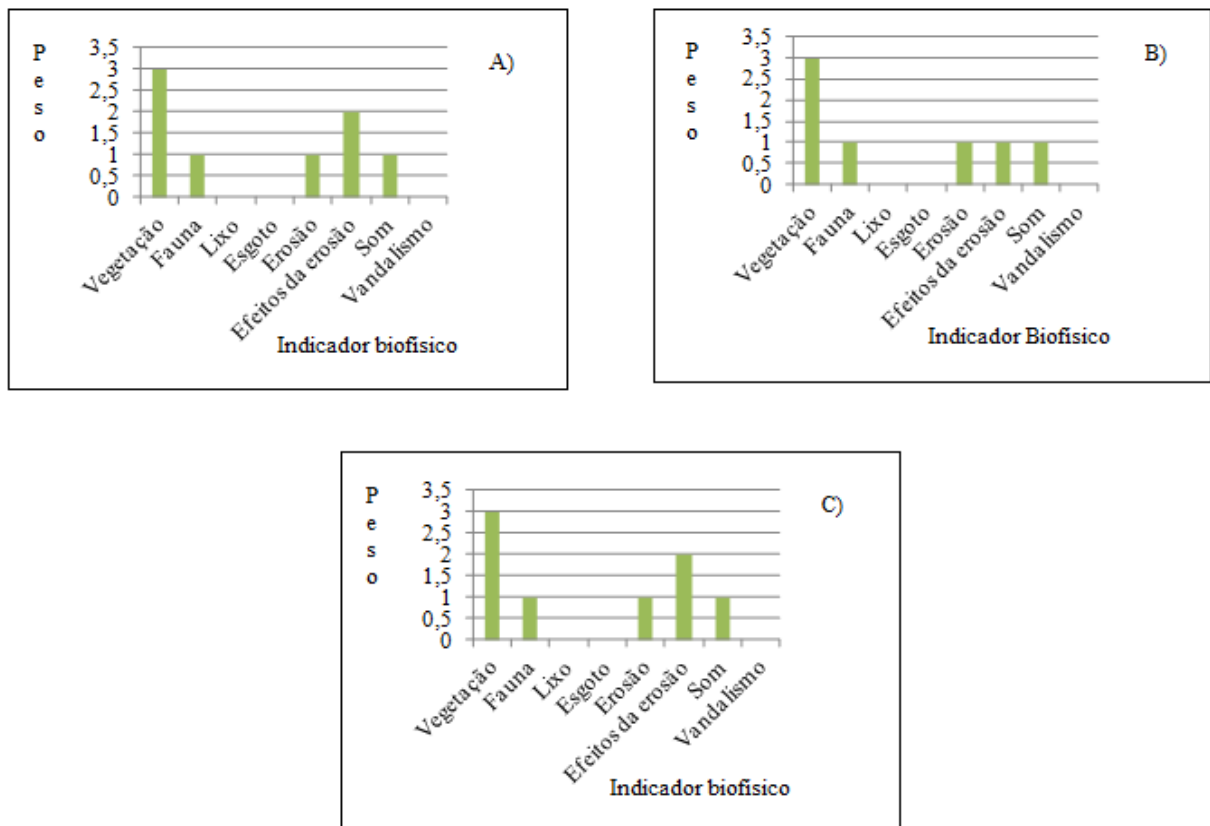
Apesar dos grandes impactos ambientais avaliados, tais como o lançamento de esgoto a céu aberto no riacho, à presença de sulcos com risco de escorregamento, a média quantidade de som e os indícios de vandalismo, pode-se observar uma grande quantidade de vegetação arbórea nos trechos estudados. A Figura 3 apresenta esses indicadores e seus respectivos pesos.

Figura 3. Peso dos indicadores biofísicos. A) Peso dos indicadores biofísicos em P1 (Rio Jacu). B) Peso dos indicadores biofísicos em P2 (Riacho Açailândia). C) Peso dos indicadores biofísicos em P3 (Bueira). Fonte: LIMA, 2012.

O riacho Açailândia encontra-se com um grau de impacto ambiental alto e preocupante oriunda da retirada da cobertura vegetal nativa e lançamento de efluentes domésticos sem tratamento prévio.
