## **Alternativas para recuperar áreas degradadas pela erosão na serra do Tepequém no município de Amajari, estado de Roraima**

**Resumo:** O solo é a parte indispensável nas realizações das diversas atividades do homem no meio ambiente, uma das problemáticas que envolvem o solo é a questão da erosão. Com a erosão reduz-se fertilidade do solo, a capacidade de retenção de umidade, bem como diminuem a porosidade e a infiltração de água. A erosão é um problema nacional, onde o homem participa atuando como agente acelerador do processo erosivo, porém, o homem poderá também ser o agente transformador e controlador desse processo. Por esse motivo, este trabalho visa propor alternativas para recuperar áreas degradadas pelos processos erosivos, tendo como lugar de estudo a serra do Tepequém no município de Amajari, estado de Roraima. Foram analisadas 2 voçorocas e coletados ao todo 14 amostras de solo para verificação dos macronutrientes (análises químicas) e os percentuais granulométricos (análises físicas). Para em seguida, determinar as correções necessárias quanto à acidez e a adubação para o plantio de espécies nativas, visando recuperar as áreas das voçorocas. A serra do Tepequém ca

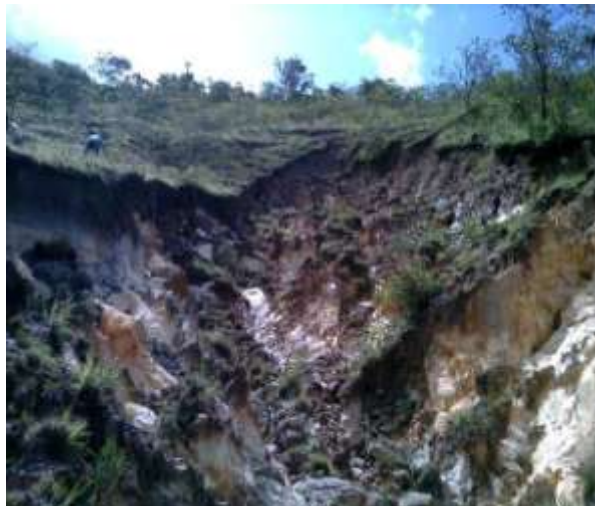
Figura 3 - Área com feições erosivas (voçoroca) e solo exposto aos fenômenos naturais.

No local da 1ª voçoroca observou-se uma vegetação do tipo savana parque, com predomínio de *Trachypogon plumosus* (gramínea), *Byrsonima* ssp (murici ou mirixi) e a ausência de *Curatella L.* (caimbé). A profundidade da voçoroca foi entorno de 3,93 m com largura de 10,94 m e comprimento de 66 m. Nela coletou-se 6 amostras de solo, sendo 3 amostras dentro da voçoroca e 3 fora (Figura 3).

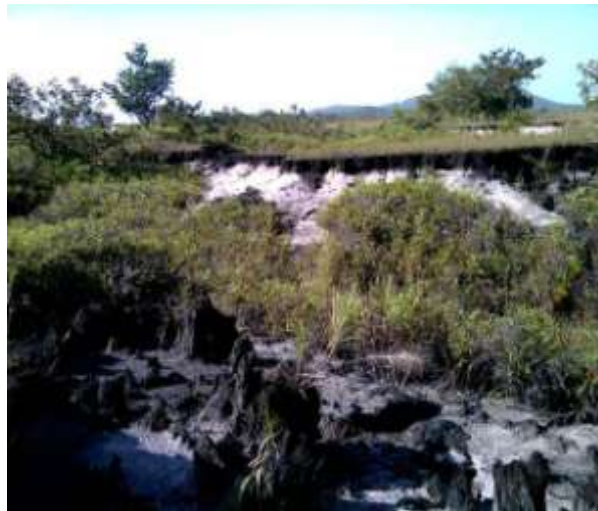
Figura 4 - Área degradada pela mineração e a presença de gramíneas na recuperação da erosão.

Na 2ª voçoroca observou-se a presença de *Trachypogon plumosus* (gramínea) e pteridófitas (*samambaias*). A profundidade de cerca de 2,03 m com largura de 45,10 m e comprimento de 670 m. coletou-se 8 amostras de solo, sendo 4 amostras no interior da voçoroca e 4 fora da voçoroca (Figura 4).
