Avaliação qualitativa de risco e aplicabilidade das normas de segurança em laboratório de instalações elétricas de baixa tensão.

Juliete da Silva Souza¹, Jesus Ribeiro Viana Júnior¹, José Alves da Costa¹, Damião da Silva Oliveira¹, Ana Maria de Abreu Siqueira²

¹Alunos do curso de Tecnologia em Mecatrônica Industrial – IFCE. e-mail: juliete.silva@hotmail.

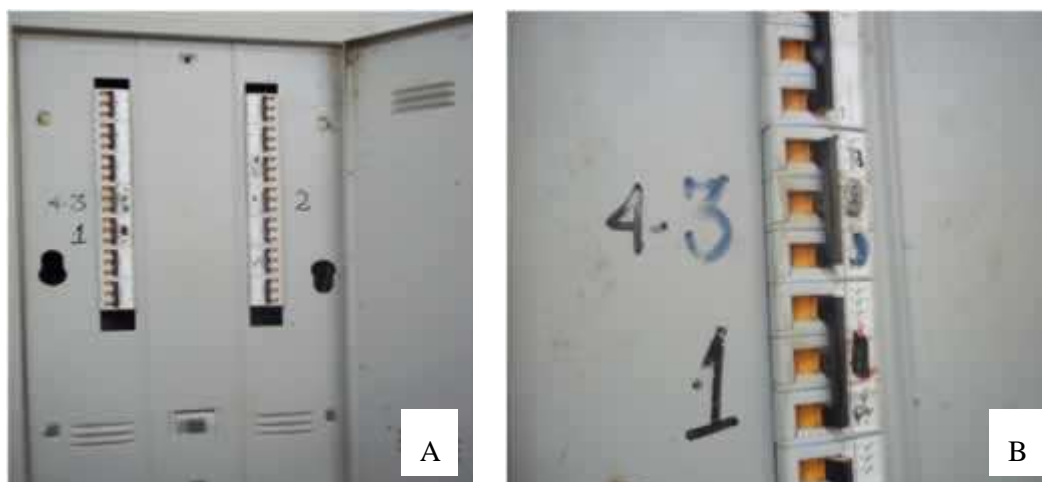
Detectou-se quadro de distribuição de circuitos fora dos padrões de segurança, onde não havia informações identificando se os disjuntores estavam ligados ou desligados (Figura 02 A), quais disjuntores estão ativos ou inativos, numeração dos circuitos mal sinalizada. Em um mesmo disjuntor existiam duas numerações, podendo confundir o usuário na execução das suas atividades (Figura 02 B).

Figura 02 – Quadro de Distribuição de Circuitos (A). Numeração dos disjuntores (B).

Observou-se que o laboratório não dispõe de dispositivo de proteção contra choque elétrico, como, por exemplo, disjuntos diferencial residual, sendo constatada a necessidade da instalação dele. Esse dispositivo é considerado relevante, pois são equipamentos que têm o objetivo de garantir a qualidade da instalação, não admitindo correntes de fugas elevadas, protegendo as pessoas contra os choques elétricos, além de economizar energia nas instalações elétricas. Atualmente no mercado existem vários tipos de dispositivos que visam à proteção contra choques elétricos como: disjuntor, seccionador (chave faca) com fusíveis, dispositivo diferencial residual (disjuntores diferenciais residuais e interruptores diferenciais residuais), protetor contra sobretensões, protetor contra subtensões, protetor contra falta de fase etc. Foi visto também que o laboratório dispõe de dispositivos de equipotencialização (aterramentos) (GE, 2010).

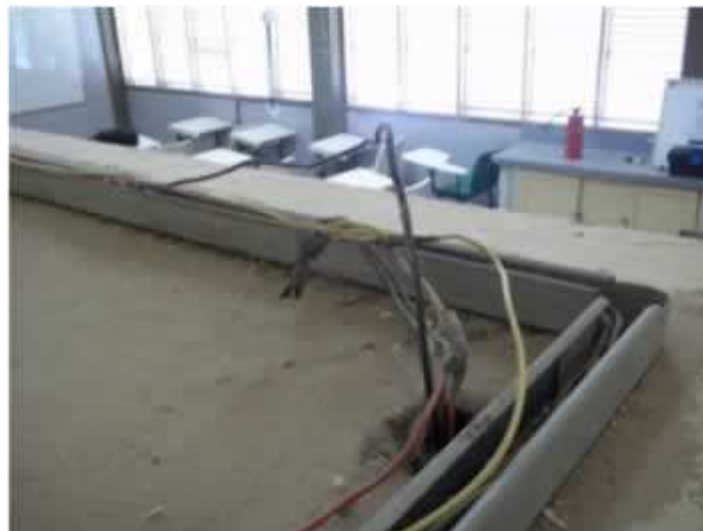
Na parte externa das cabines existe numeração indicando qual circuito no QDC (Quadro de Distribuição de Circuitos) energiza a mesma e no interior existe uma numeração diferente (Figura 03), fiação inadequada e emendas fora dos padrões (Figura 04) e desníveis no solo.

Figura 04 – Fiação exposta.
