## ACESSIBILIDADE EM AMBIENTES EDUCACIONAIS EM GURUPI-TO

**Resumo:** A pesquisa faz parte do programa de iniciação científica no qual aborda a acessibilidade em ambientes educacionais de ensino público. O estudo possui o objetivo verificar e analisar a acessibilidade em uma escola de ensino fundamental da 1ª fase. A partir de um referencial teórico elaborou-se um *checklist* com 174 parâmetros a serem averiguados. Por meio de estudo de campo e registro fotográfico, foram feitas as verificações das 3 edificações existentes na escola. Com a aplicação do *checklist* baseado na NBR 9050, foram encontradas desconformidades nas zonas de ligação entre as edificações, bem como nas áreas internas da mesma. As principais barreiras arquitetônicas encontradas, limitam o acesso às Pessoas com Deficiência (PcDs) e Pessoas com Mobilidade Reduzida (P.M.R.). Com as identificações das inadequações, conduzem critérios que podem ser adotados, aspirando às melhorias para a instituição.

Desse modo esse artigo se apresenta como resultado final de um Projeto de Iniciação Científica Júnior, que teve como objetivo principal, caracterizar as inadequações, de uma escola municipal que atende os alunos do ens

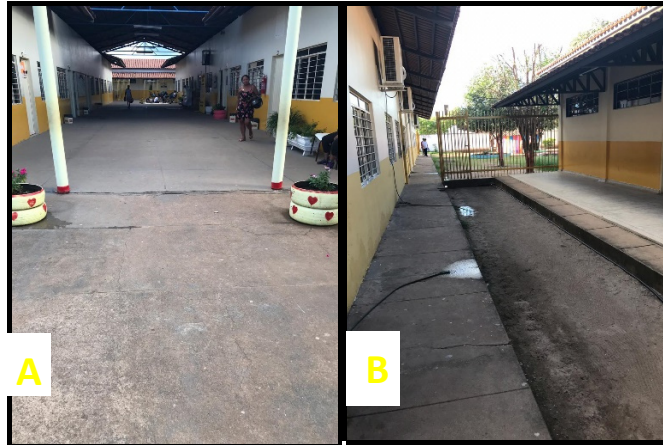
Figura 1-Hall de entrada e corredor entre os blocos

A totalidade dos ambientes de transição entre as salas e blocos da edificação se encontram em danificadas, apresentando desníveis, ausência de rampas, como evidenciado na figura 1B sendo que as existentes não obedecem a norma. O *hall* de entrada apresenta um desnível, causado por desgaste e falta de manutenção, o que dificulta o acesso de PCDs a toda edificação, como mostra a figura 1A.

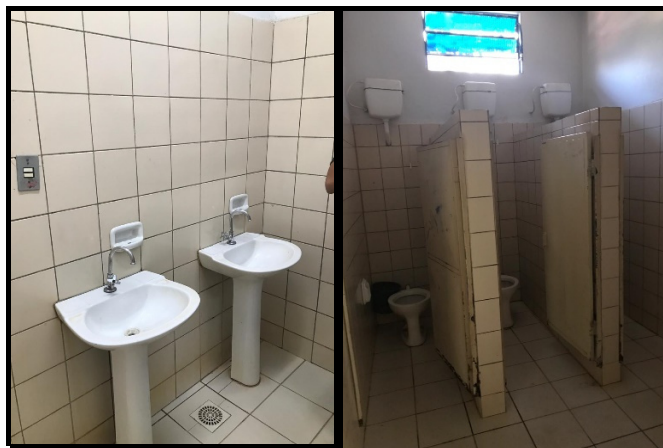
Figura 2-Instalações sanitárias

As instalações sanitárias também apresentaram irregularidades em relação à norma, sendo que todos os banheiros da edificação não possuíam box específicos para PCDs, como demonstra a figura 2B. O mobiliário também possuía inconformidades, sendo que os lavatórios não possuíam as dimensões padrões delimitadas pela norma, figura 2A.

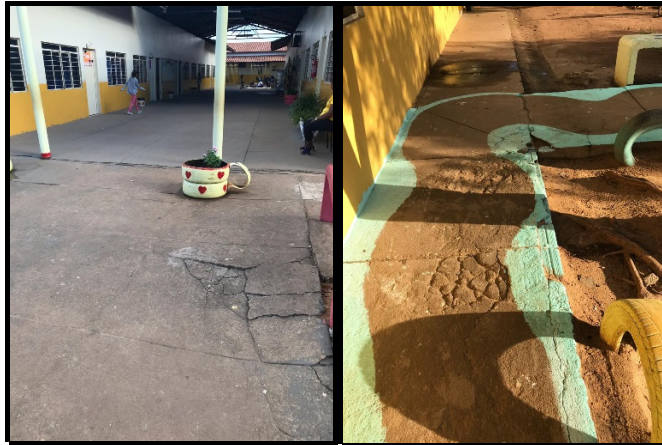
Figura 3-Hall de entrada e calçadas internas

As calçadas internas da edificação possuem diversas irregularidades, causadas por fissuras e desníveis devido à má conservação e falta de manutenção nos locais, como evidenciados na figura 3A e 3B. Além das irregularidades, as curvas do calçamento não possuíam o raio de giro mínimo referido pela NBR 9050, sendo evidenciado pela figura 3B.

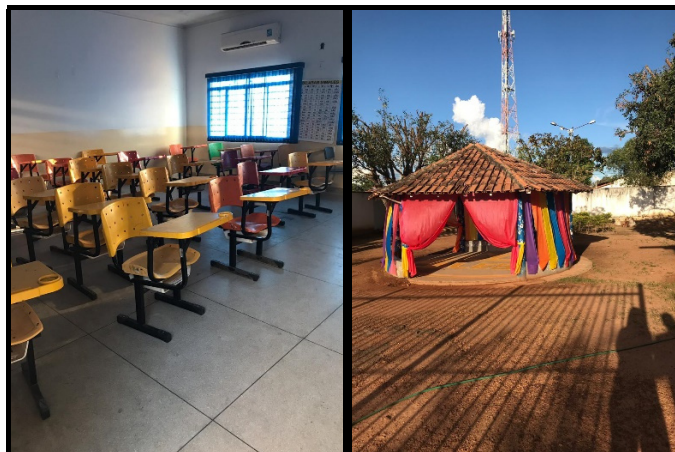
Figura 4: Sala de aula e área de recreação

As salas de aula, e os espaços de convivência da edificação não estão em conformidade com a norma, sendo que as salas não possuem mobiliário para PCDs, figura 4A; já as áreas de recreação não possuem acessos adequados, como visto na figura 4B, além de não possuírem brinquedos adequados aos mesmos.

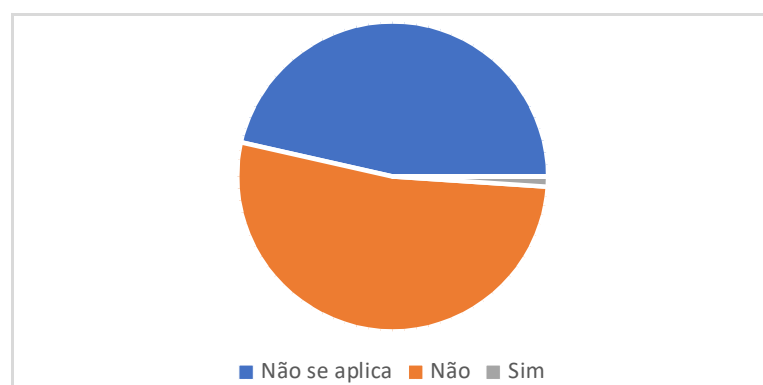
Figura 6-Compilação dos dados do *checklist*

Após a aplicação do *checklist* nos 3 blocos da edificação, foram constatadas diversas inconformidades com a norma, sendo as principais delas destacadas no artigo, e um panorama geral no gráfico da figura 6.

Dos parâmetros analisados, a maioria se encontra em desconformidade com a norma, como pode ser evidenciado pelo gráfico abaixo. O *checklist* embasou-se na NBR 9050, e visou aplicar os parâmetros determinados pela mesma nos ambientes externos e internos da edificação, como as salas, os banheiros, as áreas de circulação e de convivência, bem como a existência de pisos táteis, rampas, corrimãos, do mobiliário e de outros equipamentos para o auxílio da locomoção de PcDs e do público em geral.
