## AVALIAÇÃO DA ACESSIBILIDADE NO ENTORNO DO IFTO - *CAMPUS GURUPI*

**Resumo:** Este artigo tem como objetivo avaliar a acessibilidade no entorno (ruas, calçadas, entrada da instituição de ensino e entre outros) do IFTO, *Campus Gurupi*, bem como propor soluções mitigadoras para as principais inadequações identificadas. O estudo partiu das determinações presentes na NBR 9050/2015, que define parâmetros para a acessibilidade no ramo da construção civil e planejamento arquitetônico em locais públicos ou privados. Desse modo, pesquisas de campo foram realizadas no entorno do *Campus*, com abordagens qualitativas, buscando a coleta de dados que expõem a atual situação que as pessoas com limitações psicomotoras enfrentam diariamente. Além disso expõe os problemas mais graves de acessibilidade neste espaço, como também sugere soluções projetuais para as questões que foram investigadas, representadas por croquis e esquemas que ilustram as melhorias que o Campus teria acesso depois que obras embasadas neste artigo forem concluídas. Tudo isso, objetivando o acesso à educação por todos sem limitações no ambiente escolar, possuindo também demonstrações de como essas melhorias seriam de baixo

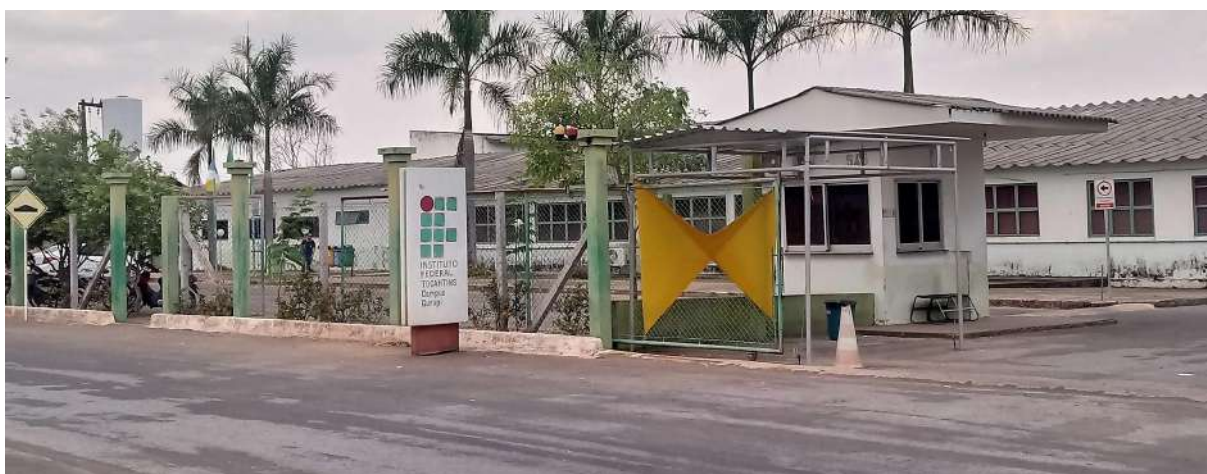
Onde existem barreiras neste local, a qualidade é inexistente, e é clara a percepção da precariedade, onde não há a presença de calçadas, ou elas são inacessíveis. Além disso as casas de moradores locais evidenciam a falta de preocupação com a vida de um deficiente, seja ele físico, auditivo ou visual, utilizando móveis e ornamentos que impedem a circulação, até mesmo para as pessoas que não possuem nenhuma limitação, como portões que invadem a área de circulação dos pedestres, que poderiam acarretar lesões .

Figura 1 - Vista da entrada principal do Instituto Federal do Tocantins - *Campus Gurupi*.

- a) Implantação de pisos táteis para melhor locomoção dos deficientes visuais, indicando quando há mudança de direção, e opostas ao meio-fio;
- b) Casas que utilizem portões de correr, para que se possa evitar possíveis acidentes;
- c) Faixas de circulação totalmente livres de empecilhos e ornamentos dos moradores da vizinhança;
- d) Inserção de faixas de pedestres, para a segurança não só dos deficientes, mas dos pedestres em geral;
- e) Implantação de placas de trânsito e semáforos;
- f) Criação de rampas normatizadas nas calçadas, onde não há, ou se encontra desnivelada;
- g) Implantação de calçada, onde ela se encontra inexistente, com a presença das rampas dentro das normas e pisos táteis.

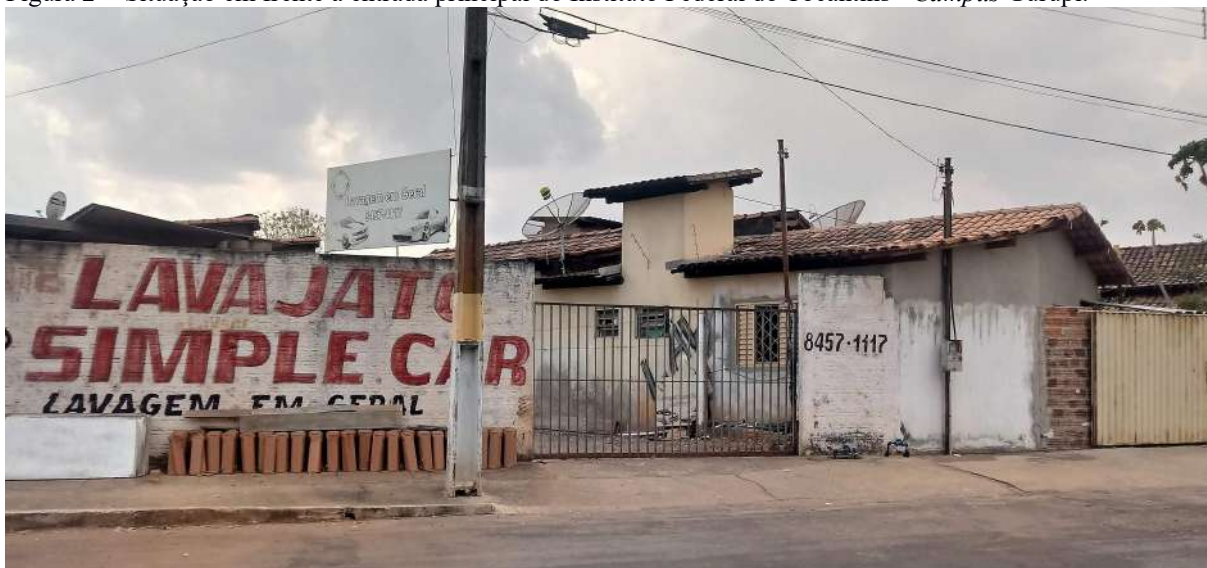
Além disso, para os deficientes visuais ou auditivos, não existem nenhum elemento sequer que possibilite a passagem deles, sem total ajuda de outra pessoa, ou seja, a inexistência de pisos táteis com texturas diferentes, indicando o caminho, ou sinais luminosos que contenham dispositivos sonoros para guiá-los e os exagerados desníveis das calçadas que acarretariam possíveis quedas e danos à vida dessas pessoas, como também a falta da faixa de pedestres, que possibilita o aumento de acidentes de trânsito.

Figura 2 - Situação em frente a entrada principal do Instituto Federal do Tocantins - *Campus Gurupi*.
