RECUPERAÇÃO DE NASCENTES E MATAS CILIARES DE AFLUENTES DO RIO TAQUARI NO NPA BOA SORTE

Resumo: A comunidade do Núcleo de Produção Agrícola (NPA) Boa Sorte, utiliza como fonte hídrica as águas das nascentes e afluentes do rio Taquari. As nascentes são aflorações do lençol freático na superfície do solo, onde as mesmas em conjunto unificam-se e formam um curso d'água como lagos, córregos, represas ou rios. Assim, dada a importância desses recursos hídricos, objetivou-se com este trabalho, promover a educação ambiental e recuperar nascentes e matas ciliares dos afluentes do rio Taquari na comunidade rural do NPA Boa Sorte. O projeto foi desenvolvido no período de agosto de 2016 a janeiro de 2017. No período de execução foram diagnosticadas sete propriedades, dentre as quais selecionou-se três para realização do processo de recuperação das áreas de matas ciliares presentes no entorno das nascentes. Como método de recuperação, realizou-se o cercamento da área e plantio de espécies nativas. Conclui-se que o projeto possibilitou levar o conhecimento ambiental a comunidade do NPA Boa Sorte. E ainda, contribuiu com o início da recuperação de três nascentes de afluentes do rio Taquari.

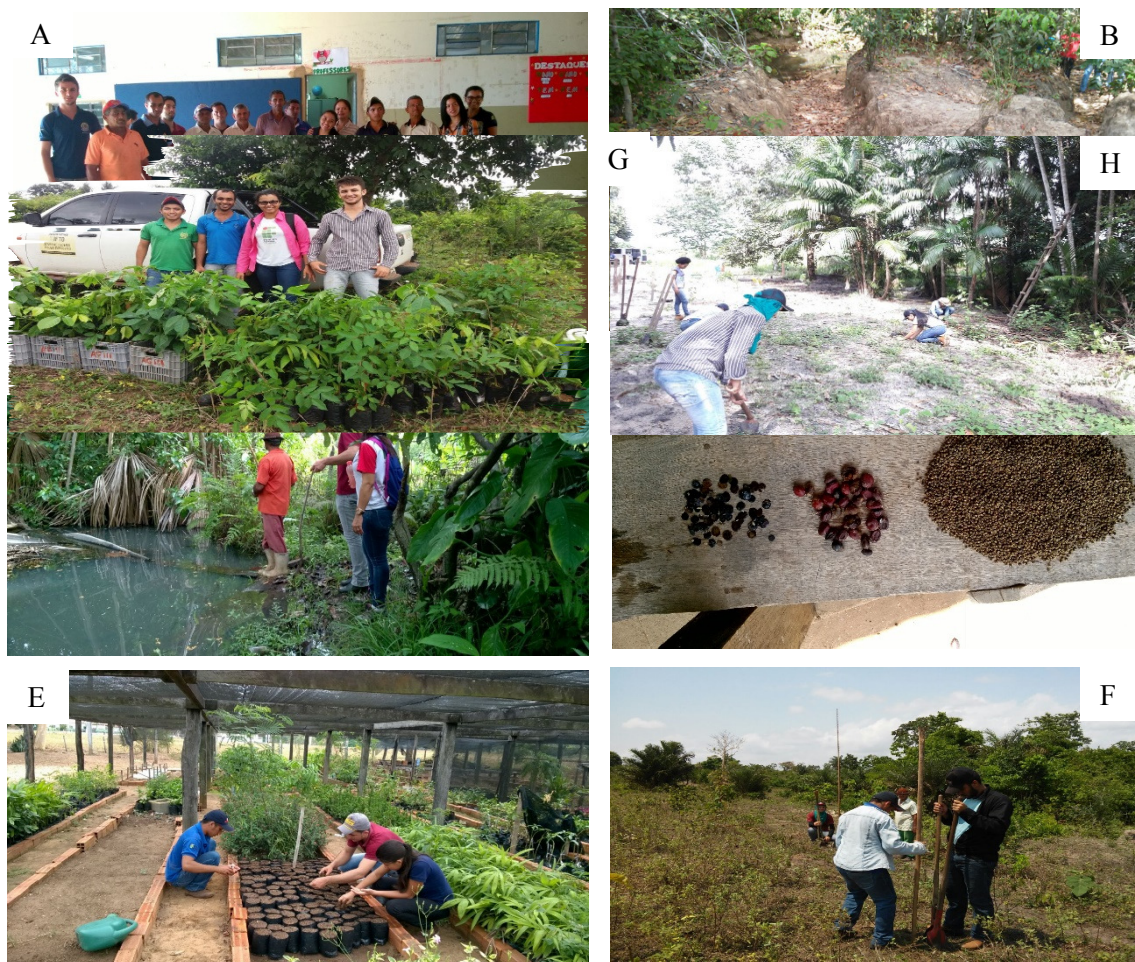
Figura 1 - Atividades desenvolvidas ao longo do projeto

Legenda: A- Apresentação do projeto; B- Diagnóstico e Seleção das propriedades; C- Repasses de técnicas de recuperação e manutenção; D- Coleta de sementes; E- Produção de mudas; F- Cercamento das nascentes; G e H- plantio das mudas.

No mesmo período da produção de mudas, estava-se realizando o cercamento nas áreas selecionadas (figura 1F). Sendo que, a primeira ação realizada foi a demarcação da área no entorno da nascente com raio de 50 m, segundo a Legislação Ambiental. Após a demarcação da área, iniciou-se a marcação dos buracos, estes foram distribuídos a uma distância de três metros entre si, objetivando manter o arame bem esticado. Posteriormente, efetivou-se a abertura dos buracos, estes foram abertos a uma profundidade de 60 cm para as estacas e 1,5 m para esticadores.

Em seguida, foi realizado o alinhamento das estacas com a utilização de balizas. O arame utilizado foi do tipo liso, o qual foi esticado com esticadeira tipo corrente. A vantagem deste arame é que permite maior durabilidade da cerca, além de não causar danos aos animais silvestres. Foram colocados quatro fios de arames, espaçados entre si com 20 cm, sendo que o fio mais próximo do solo, ficou a 45 cm para permitir a passagem de animais silvestres.

Após a conclusão do cercamento, realizou-se o plantio das mudas nos meses de dezembro e janeiro, período em que o regime hídrico já se apresentava constante (figura 1G e 1H). As covas foram escavadas nas dimensões de 30 x 30 x 30 cm.
