ESTUDO DE CASO: ANÁLISE DE PATOLOGIAS NO PRÉDIO DO IFTO-CAMPUS GURUPI

O presente trabalho, faz um diagnóstico da situação predial do bloco V do IFTO- Campus Gurupi, identificando e caracterizando as patologias existentes e suas possíveis causas. Sendo este bloco usado para aulas cotidianas, ele torna-se uma realidade diária dos alunos e professores que ali frequentam. A inspeção predial foi motivada pelo estado em que a edificação se encontra, visivelmente apresentando risco e desconforto aos seus usuários, devido a falta de manutenção predial e algumas falhas provenientes do processo construtivo.

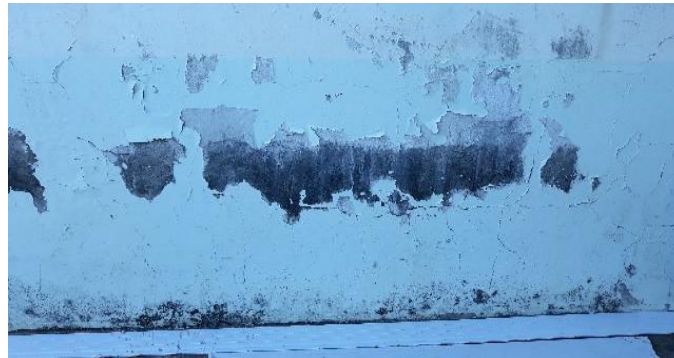
Figura 01- Parede externa apresentando descascamento

A figura 01 mostra descascamento do revestimento na parede externa do Labin A com placas da pintura solta e manchas escurecidas, devido à umidade.

Classificação da patologia: Anomalia endógena. Apresenta erros na execução e escolha de materiais, sendo falta de impermeabilização ou falta de manutenção na pintura.

Grau de Risco: Mínimo. Causam pequeno prejuízo a estética.

Possível Causa: Devido a parede se apresentar com uma das faces externas, está sujeita a intempéries, como ações da água das chuvas ou exposição excessiva ao sol; Falta de aderência do produto aplicado; Reaplicação da pintura sobre um produto de má qualidade.

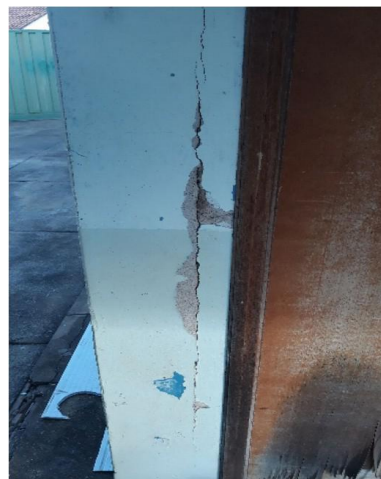
Figura 02- Fissura na parede, abertura média.

Classificação da patologia: Anomalia endógena. Apresenta erros na execução.

Grau de Risco: Mínimo. Causam pequeno prejuízo a estética.

Possível Causa: Provavelmente devido erros estruturais que não contabilizaram o peso da porta, fazendo com que a parede não suportasse o solavanco causado pelo abrir e fechar da esquadria.

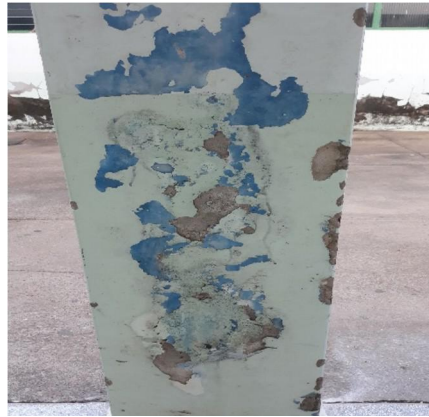
Figura 03- Pilar com descascamento superficial e mofo

Classificação da patologia: Anomalia endógena e fatores naturais. Apresenta coloração esverdeada, considerando ser mofo.

Grau de Risco: Mínimo. Causam pequeno prejuízo a estética.

Possível Causa: Umidade devido contato da estrutura com a água da chuva ou percolação de água no seu interior e provável falta de impermeabilização na execução.

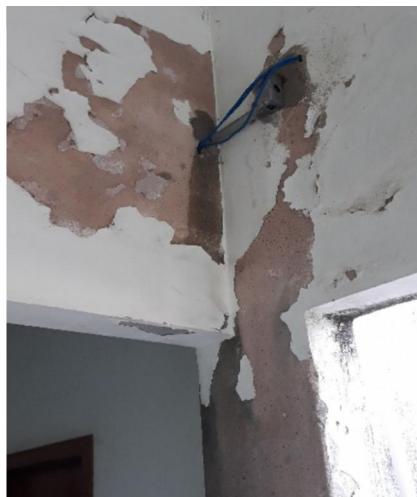
Figura 04- Marquise do Bloco apresentando descascamento do revestimento

Classificação da patologia: Falha de execução.

Grau de Risco: Mínimo. Causam pequeno prejuízo a estética.

Possível Causa: Pintura aplicada sobre superfície empoeirada; Falta de manutenção regular. Pintura ultrapassada onde a corrosão e descolamento da mesma já afeta as camadas de revestimento onde a argamassa já está em processo de desobstrução.

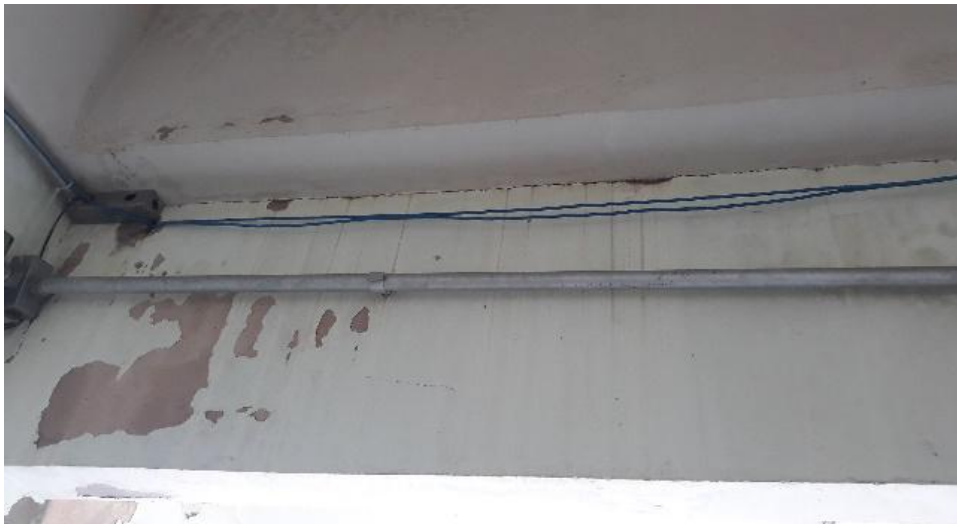
Figura 05-Parede interna do corredor que direciona a escada de acesso ao pavimento superior:

e) Infiltração e rachadura na viga

Classificação da patologia: Anomalia endógena e funcional.

Grau de Risco: Regular. Viga com perda parcial de funcionalidade.

Possível Causa: Infiltração devido a uma rachadura existente entre a viga e a parede, ocasionando a passagem da água da chuva, por falta de manutenção na cobertura.

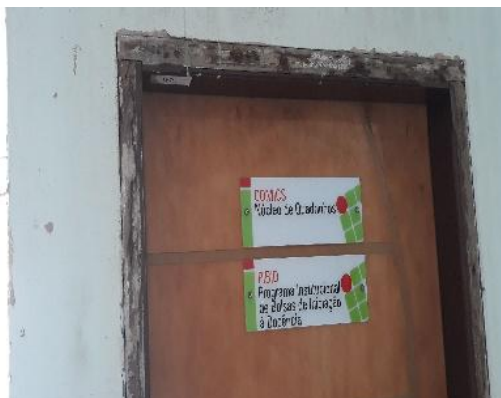
Figura 06- Esquadria deteriorada

Classificação da patologia: Anomalia natural. Devido a passagem de água da chuva, porém apresenta fatores endógenos, tendo como causa a rachadura na viga que ocasionou a passagem desta água.

Grau de Risco: Mínima. Causam pequeno prejuízo a estética.

Possível Causa: Rachadura entre a viga e a parede que permitiu a passagem de água.

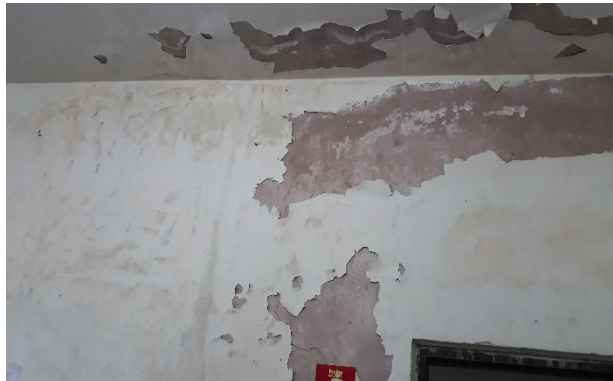
Figura 07- Parede interna do labin B com infiltração

Classificação da patologia: Anomalia funcional. Falta de manutenção na cobertura, facilitando a ocorrência da infiltração para o interior do espaço

Grau de Risco: Mínimo. Desconforto visual

Possível Causa: Infiltração advinda da laje ocasionada pela falta de manutenção na cobertura do pavimento superior ,permitindo a infiltra da água tanto na laje como no interior dos espaços.

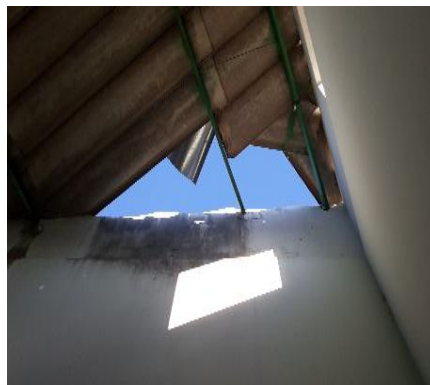
Figura 08- Cobertura apresentando falta de telha

Classificação da patologia: Anomalia funcional. Falta de manutenção na cobertura.

Grau de Risco: Crítico. Pode provocar danos contra a saúde dos usuários.

Possível Causa: Ausência de manutenção da cobertura.

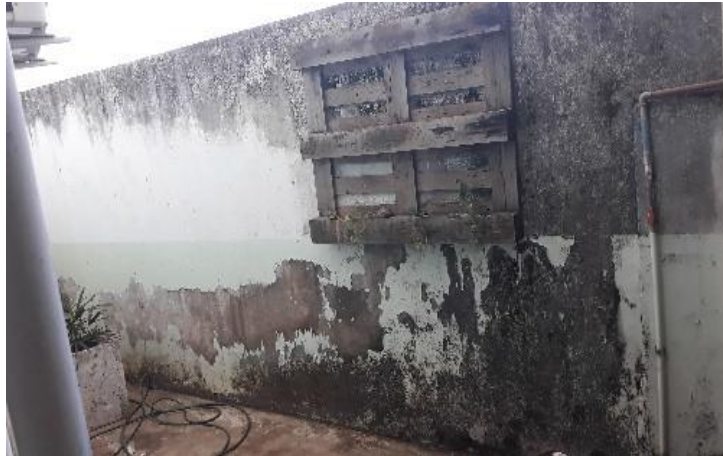
Figura 09- Muro externo

i) Mofo de rodapé com descascamento no revestimento

Classificação da patologia: Anomalia natural/endógena/funcional. Irregularidades na execução e exposição a intempéries.

Grau de Risco: Mínimo. Causam pequeno prejuízo a estética.

Possível Causa: Falta de impermeabilização da parede, exposição a intempérie e desgaste do revestimento da superfície.

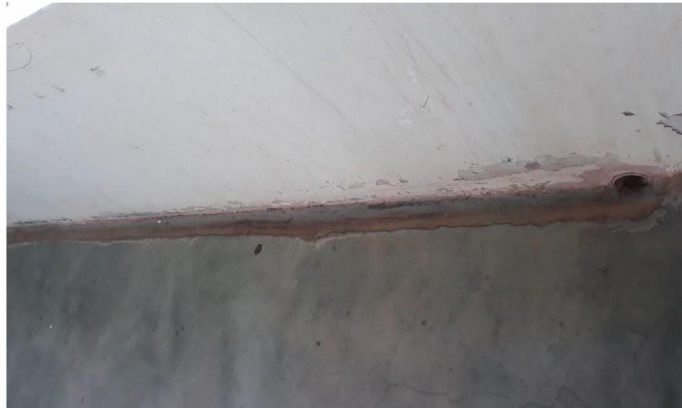
Figura 11-Corredor de acesso as salas

l) Calha posicionada inadequadamente.

Classificação da patologia: Anomalia endógena.

Grau de Risco: Crítico, pois em dias chuvosos, ocasiona o acúmulo de água no local, o que oferece risco aos usuários que ali trafegam.

Possível Causa: Erro no processo construtivo.

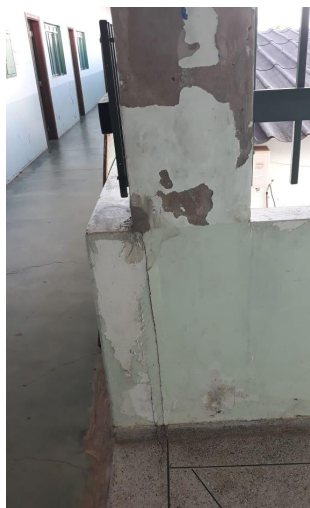
Figura 12-Pilar com rachadura

Classificação da patologia: Anomalia endógena.

Grau de Risco: Regular. Perda parcial de funcionalidade.

Possível Causa: Abalos na estrutura.

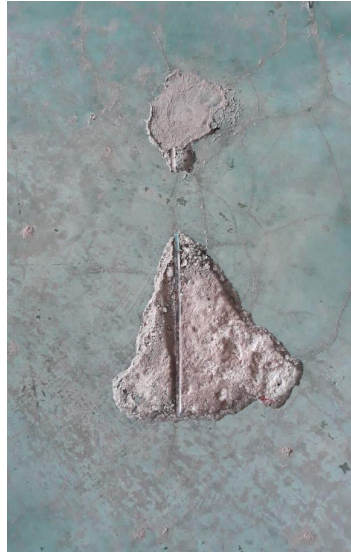
Figura 13- Laje/Sala de aula

n) Armadura exposta na laje.

Classificação da patologia: Anomalia endógena.

Grau de Risco: Crítico. Pode comprometer a saúde e segurança dos usuários

Possível Causa: Deterioração do revestimento da laje/piso. Camada de cobertura da armadura desconforme.

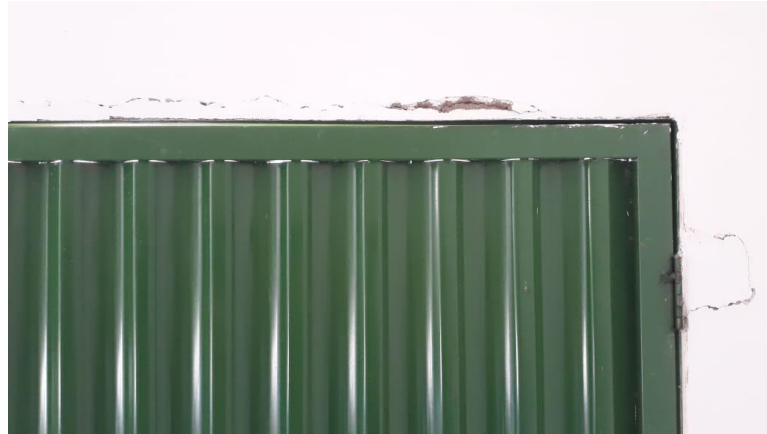
Figura 15- Porta do laboratório de Construção Civil

p) Problemas estruturais na sustentação da esquadria

Classificação da patologia: Anomalia endógena.

Grau de Risco: Crítico. Possível agravamento posterior.

Possível Causa: provavelmente pela ausência de vergas no seu processo construtivo e devido ao peso do portão, ausência de pilarete, o que provocou fissuras próximo a porta.

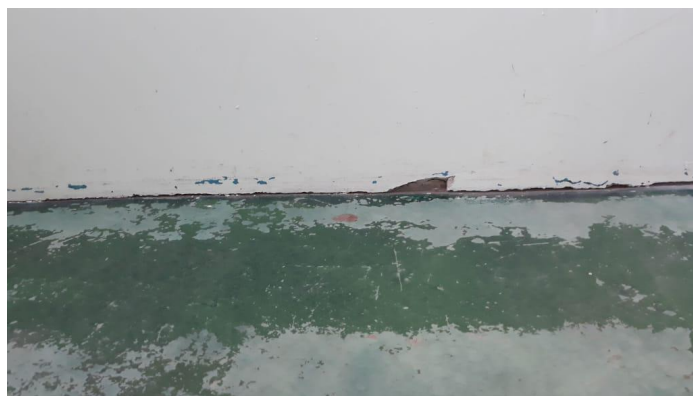
Figura 16-Parede constando rachadura em sua ligação com a laje

Classificação da patologia: Anomalia endógena.

Grau de Risco: Crítico. Possível agravamento posterior.

Possível Causa: Falta de manutenção ou erro no processo construtivo.
