Acessibilidade, conforme a Lei 10.098/00: Uma Avaliação da Real Situação do Instituto Federal de Alagoas – Campus Marechal Deodoro¹

Roberta de Sousa Novais², Thaylane Eloise Gomes dos Santos², Givaldo Oliveira dos Santos³

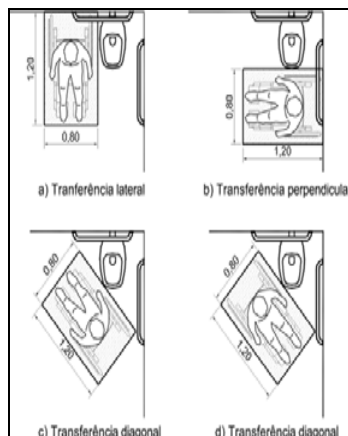
Figura 22: Sanitário acessível.

O que mais chama atenção nas imagens acima é a total falta de item disponível no sanitário reservado para os deficientes, onde não dispõe de nenhum item que permita o uso com o mínimo de segurança e autonomia, conforme a ABNT, representada nas figuras 22 e 23:

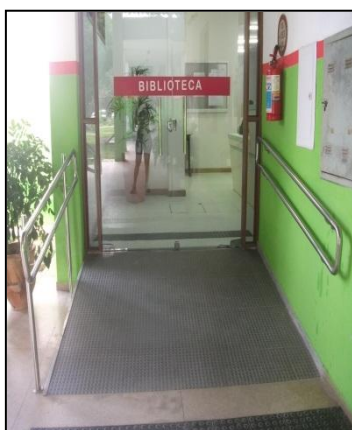
Diante de todos os ambientes observados em apenas um deles que passou por recente reforma foi possível encontrar alguns item que permite o deslocamento de modo acessível, este está presente na biblioteca, conforme mostra as figuras 24, 25 e 26:

Figura 24: Acesso principal.

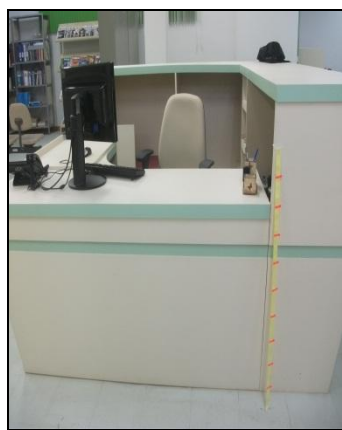
Figura 25: Recepção.

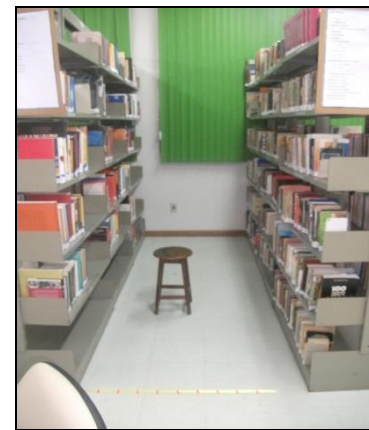
Figura 26: Corredor entre estantes.
