Análise de falha em haste de válvula de controle de vazão

Resumo: O presente trabalho tem como objetivo estudar os aspectos topográficos da fratura para analisar a falha catastrófica ocorrida numa haste de bomba alternativa utilizada em sistema de bombeamento de Ureia numa empresa do polo petroquímico de Camaçari-Ba. As análises das causas da falha foram realizadas através da interpretação e caracterização da superfície fraturada, buscando identificar pontos característicos que precedem a falha como: estrição, alongamento, marcas de praia, marcas radiais, defeitos pontuais, corrosão, processo de fabricação. O material da haste foi identificado por análise química. As propriedades mecânicas foram verificadas por ensaio de tração. A corrosão por pontos na haste foi avaliada através do ensaio por líquido penetrante. Para avaliação da superfície de fratura, utilizou-se microscopia ótica e macroscopia. A haste é um aço baixa liga classificado como AISI 4140 temperado e revenido, com limite de escoamento médio de 700 MPa, de acordo com o especificado para a operação. A trinca teve início no sulcado da haste (concentrador de tensões). De acordo com as macrografias da região fraturada e a

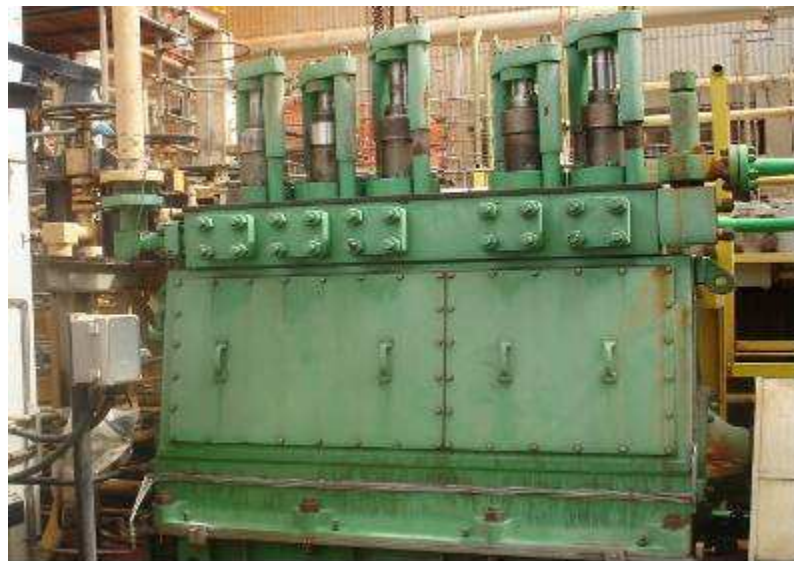
Figura 1- Bomba alternativa da empresa do pólo petroquímico de Camaçari-BA.

A bomba alternativa, ilustrada na Figura 1, é utilizada no bombeamento da amônia [NH₃]. Durante a operação ocorreu desprendimento do pistão do 2º cilindro e vazamento de amônia para o ambiente. As hastes que fixam o pistão fraturaram, conforme pode ser visto na Figura 2. O funcionamento da bomba envolve um movimento alternativo do pistão no cilindro, onde em cada golpe do pistão, um volume de líquido é bombeado, caracterizando assim um esforço tipo cíclico tração-tração nas hastes e compressão no êmbolo do pistão.

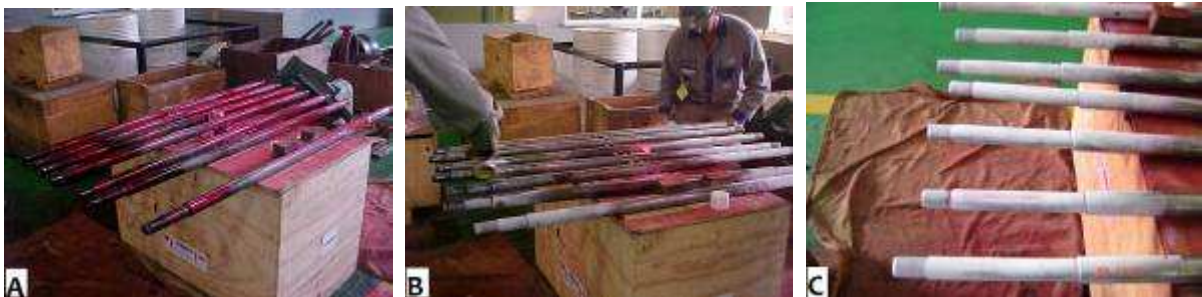
espera o tempo mínimo e 5 minutos, Figura 8.a. Uma camada fina e uniforme de revelador é aplicada, Figura 8.b, logo depois de alguns minutos, as trincas surgiram em forma de marcas vermelhas, Figura 8.c.

Figura 8: a) Hastes com o líquido penetrante já aplicado. b) Depois da remoção do penetrante o revelador está sendo aplicado. c) Hastes com o revelador já aplicado.
