MANIFESTAÇÕES PATOLÓGICAS EM PONTES DE CONCRETO ARMADO NO BRASIL: O CASO DA PONTE SOBRE O RIO TOCANTINS NO MUNICÍPIO DE PORTO NACIONAL - TOCANTINS

Palavras-chave: grau de deterioração, manifestações patológicas, ponte sobre o rio Tocantins

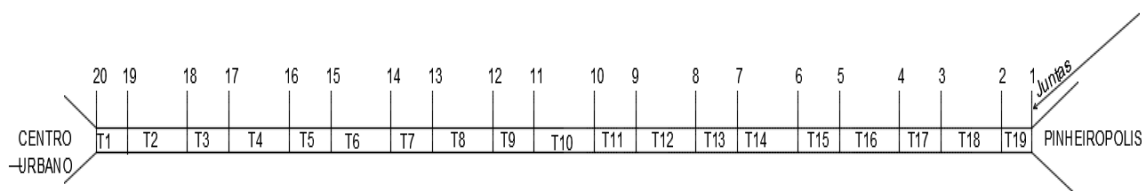
Figura 1- Disposição dos trechos do tabuleiro

A ponte avaliada está localizada sobre o rio Tocantins na cidade de Porto Nacional, Tocantins e para avaliação da mesma foi necessária a divisão do tabuleiro em 19 trechos, representado na figura 1. A nota técnica varia de 1 a 5, de acordo com os danos no elemento, insuficiência estrutural e a condição de estabilidade.

O trecho 1, está posicionado entre a cabeceira e a primeira junta de dilatação partindo do Distrito de Pinheirópolis para o Centro urbano de Porto Nacional.

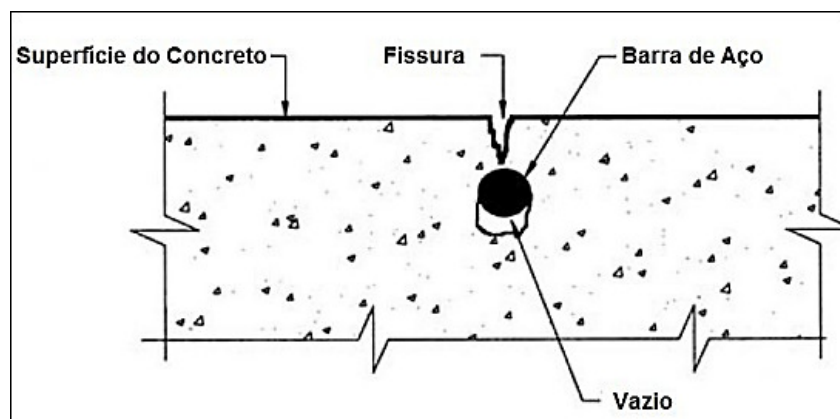
FIGURA 4 - figura típica de assentamento plástico

- Trincas e fissuras na fase plástica – Podem ser de vários tipos, e sua importância depende do sistema estrutural da obra, assim como se as fissuras encontram em seu estado ativo (quando a abertura aumenta com o tempo) ou inativo (quando a abertura não aumenta com o tempo). E ainda divide as fissuras e trincas na fase plástica em: assentamento plástico, retração térmica, retração plástica.

A figura 4 mostra a fissura típica do assentamento plástico.

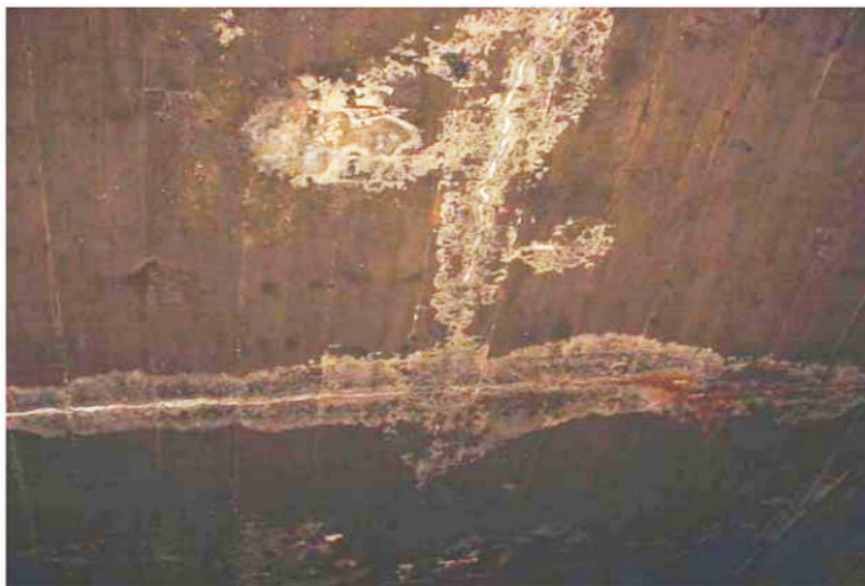
FIGURA 5 - Carbonatação do concreto e armaduras expostas.

Para Vitório (2002), o processo de carbonatação é a transformação de Hidróxido de Cálcio com pH alto, em carbonato de cálcio com pH mais neutro. O baixo pH do concreto é um problema, pois, facilita a corrosão da armadura.

O pH do concreto normalmente está em torno de 13, mas na transformação do hidróxido de cálcio em carbonato de cálcio faz o com baixe esse pH para 9,4 fator preponderante para o início da corrosão da armadura (LAPA, 2008). Observa-se a patologia causada pela carbonatação na figura 5.
