O TOMBAMENTO HISTÓRICO DE NATIVIDADE: A IMPORTÂNCIA DO “PROGRAMA *MONUMENTA*” PARA A PRESERVAÇÃO DO CENTRO HISTÓRICO

Resumo: O presente artigo pretende analisar o traçado arquitetônico nativitano, abordando o processo de tombamento da cidade como patrimônio histórico, em 1987. Pretende-se ainda compreender porque é importante a preservação do centro histórico de Natividade, destacando a importância do “Programa *Monumenta*” no processo de restauração/conservação do sítio tombado. Para esta análise será feito um detalhamento das técnicas construtivas, bem como a exposição dos materiais usados na construção do casario colonial. E a partir desta reflexão realizar uma análise comparativa do antes e depois da intervenção feita pelo “Programa *Monumenta*” no sítio tombado. Metodologicamente esta pesquisa tem como base o trabalho de campo, apoiado pela revisão bibliográfica e o suporte técnico da História Oral, a partir de entrevistas realizadas na cidade de Natividade.

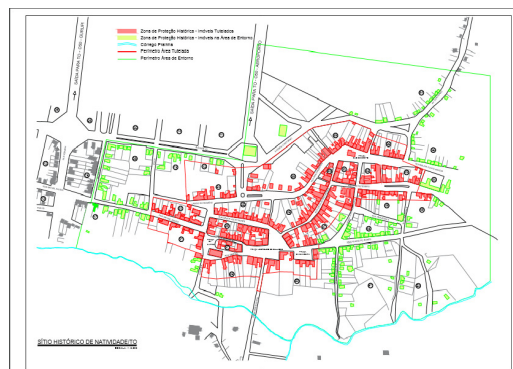
A imagem abaixo refere-se ao centro e entorno histórico nativitano tombado como patrimônio histórico cultural. A linha de cor vermelha representa o perímetro de área tutelada, a linha verde demarca o perímetro do entorno do centro histórico, o quadrilátero de cor esverdeada indica a zona de proteção histórica em volta do entorno e o quadrilátero avermelhado compreende a zona de proteção histórica tutelada.

Figura 1 - Mapa do entorno e centro histórico de Natividade, tombado pelo IPHAN. Acervo do IPHAN, em Natividade.

Em Natividade, existe um poligonal de tombamento, e ao redor deste, existe um entorno imediato, que também é preservado, no qual a preservação deste é focado para a proteção do bem tombado. Destaca-se que as regras de preservação do entorno são menos rigorosas do que as do centro histórico, porém, ambas passam pelas orientações e supervisão do IPHAN. O entorno também tem um caráter preservacionista, sendo que não há possibilidades, em hipótese alguma, de novos edifícios, como prédios, por exemplo. Portanto, tudo o que venha impedir a visibilidade do centro histórico, é vedado. Vale enfatizar que, atualmente, o sítio arquitetônico da cidade é formado por 260 unidades (IPHAN, 2008).

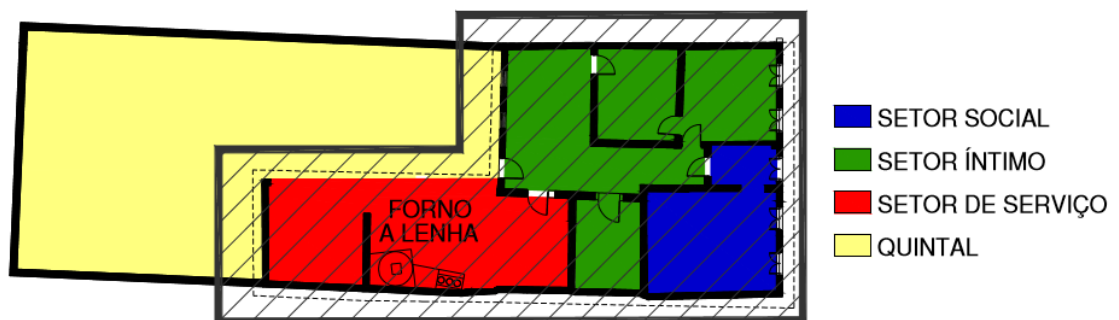
Inicialmente, as edificações de Natividade foram construídas com materiais disponíveis na região, “utilizou-se da terra crua, do solo e da argila em seu estado natural (...) predominou a técnica construtiva do uso do adobe e da taipa de pilão, representando um bom aproveitamento do uso da arquitetura de terra. “A partir da segunda metade do XIX, o adobe tornou-se o material mais utilizado nas edificações das famílias mais abastadas do núcleo urbano”. (PAZ, 2013, p. 103). A planta típica de Natividade adotava o formato ‘L’, como representa a figura 1:

Figura 2 - Planta típica de Natividade (PICANÇO, 2017, p. 77), apresentando uma construção tipicamente colonial.

De acordo com Valéria Picanço (2017) um número acentuado de edificações residenciais ainda preserva o modelo de construção original: fundações em pedra canga, paredes predispostas com tijolos de adobe ou taipa, e coberturas feitas com telhas artesanais de barro assentadas sobre a estrutura de madeira da região. Tais construções formam um conjunto arquitetônico, rico e harmônico caracterizado pela singeleza de tais construções. O casario colonial caracteriza-se pela construção das casas térreas ssão predispostas emparelhadamente umas com as outras, formando edificações geminadas, construídas predominantemente com adobe, utilizando-se de tijolões maciços ou tijoleiras (alvenaria). “Os tijolões maciços ou tijoleiras são antigas peças grandes, confeccionadas em cerâmica rústica e queimadas em fornos artesanais, usadas principalmente para a construção de arcos” (BONNELI, 2008, p.17).
